SAUVETAGE ARCHEOLOGIQUE A SAINT-ETIENNE

en GUER . Morbihan.

Novembre 1978

Plan I . Chapelle Saint-Etienne en GUER. Morbihan.

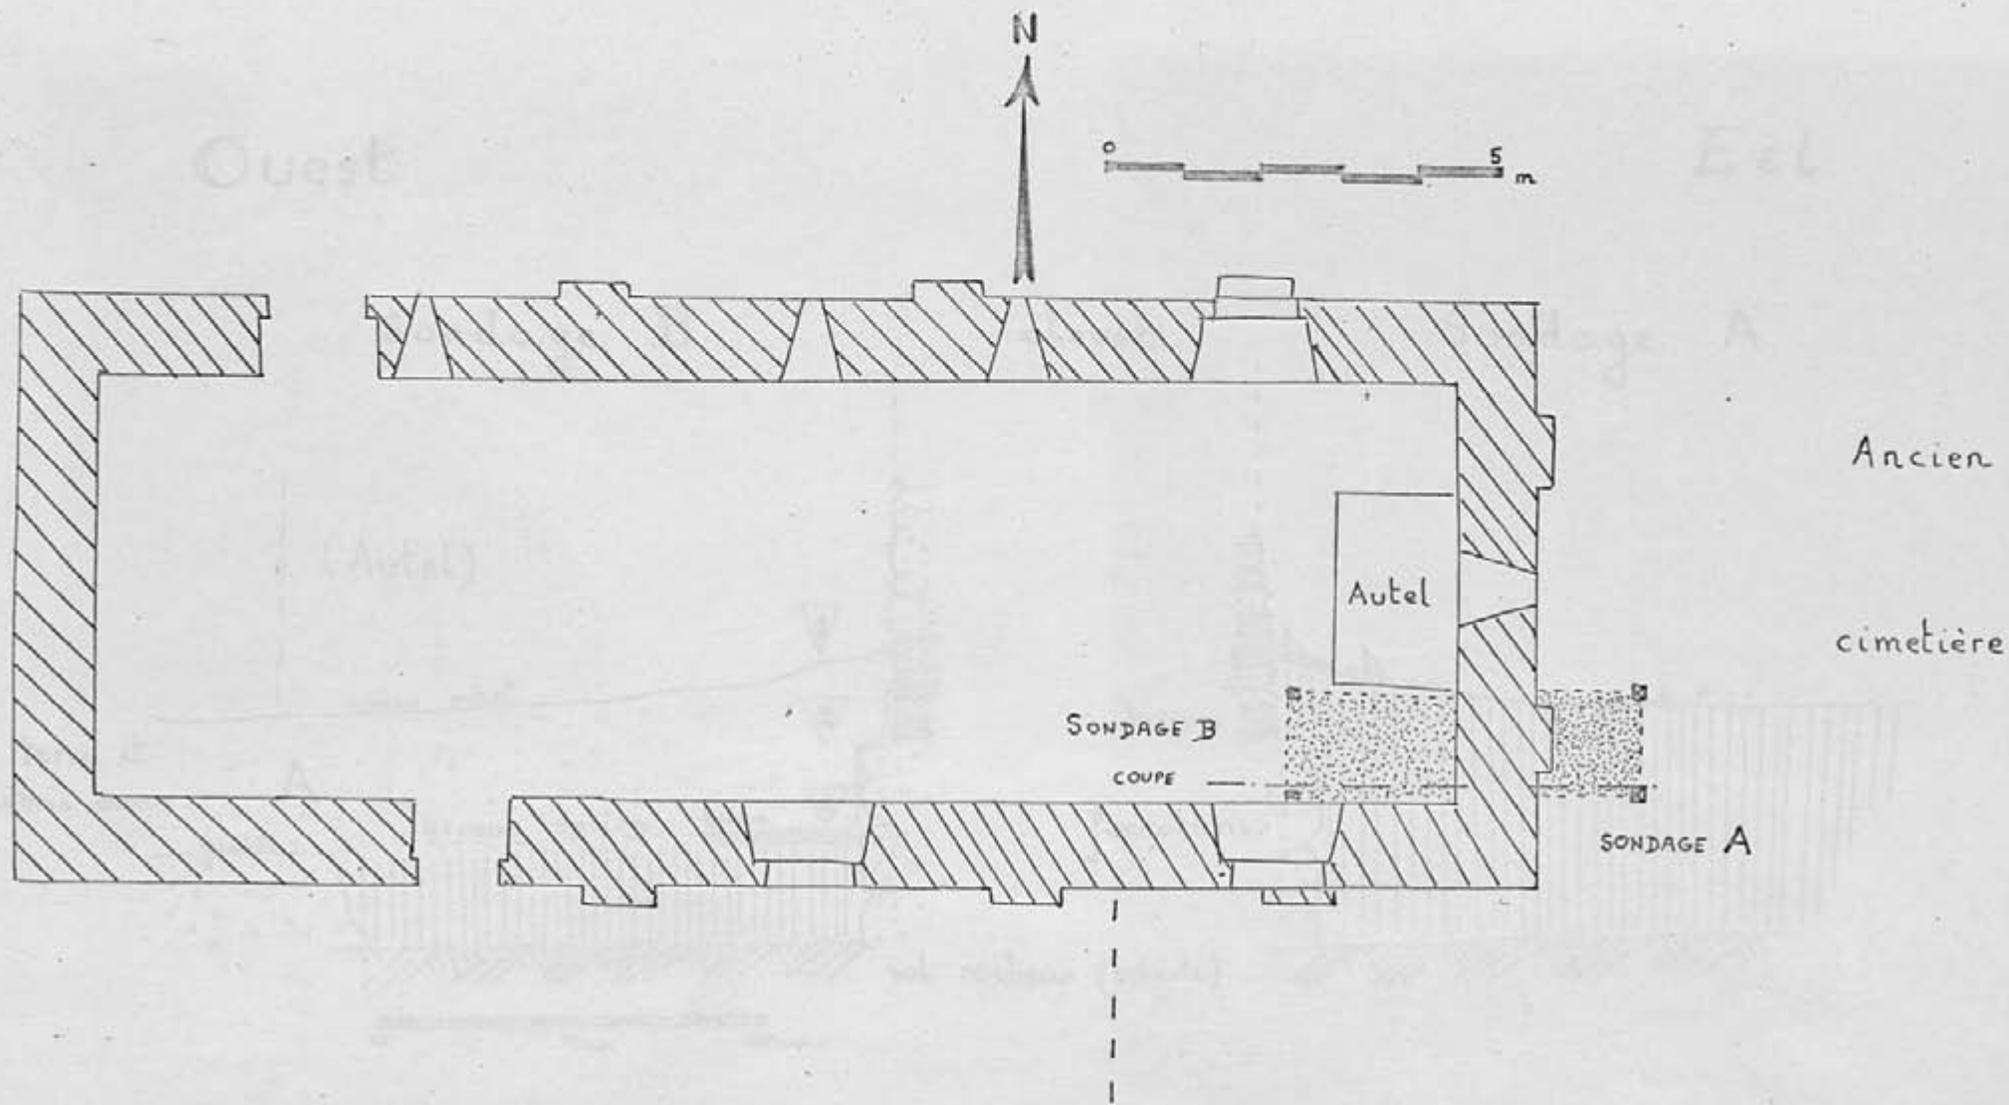
Emplacement des sondages effectués en 1978.

Ces deux questions ont naturellement commandé la mise en place du chantier. La figure 1 montre l'emplacement des deux sondages, intérieur et extérieur.

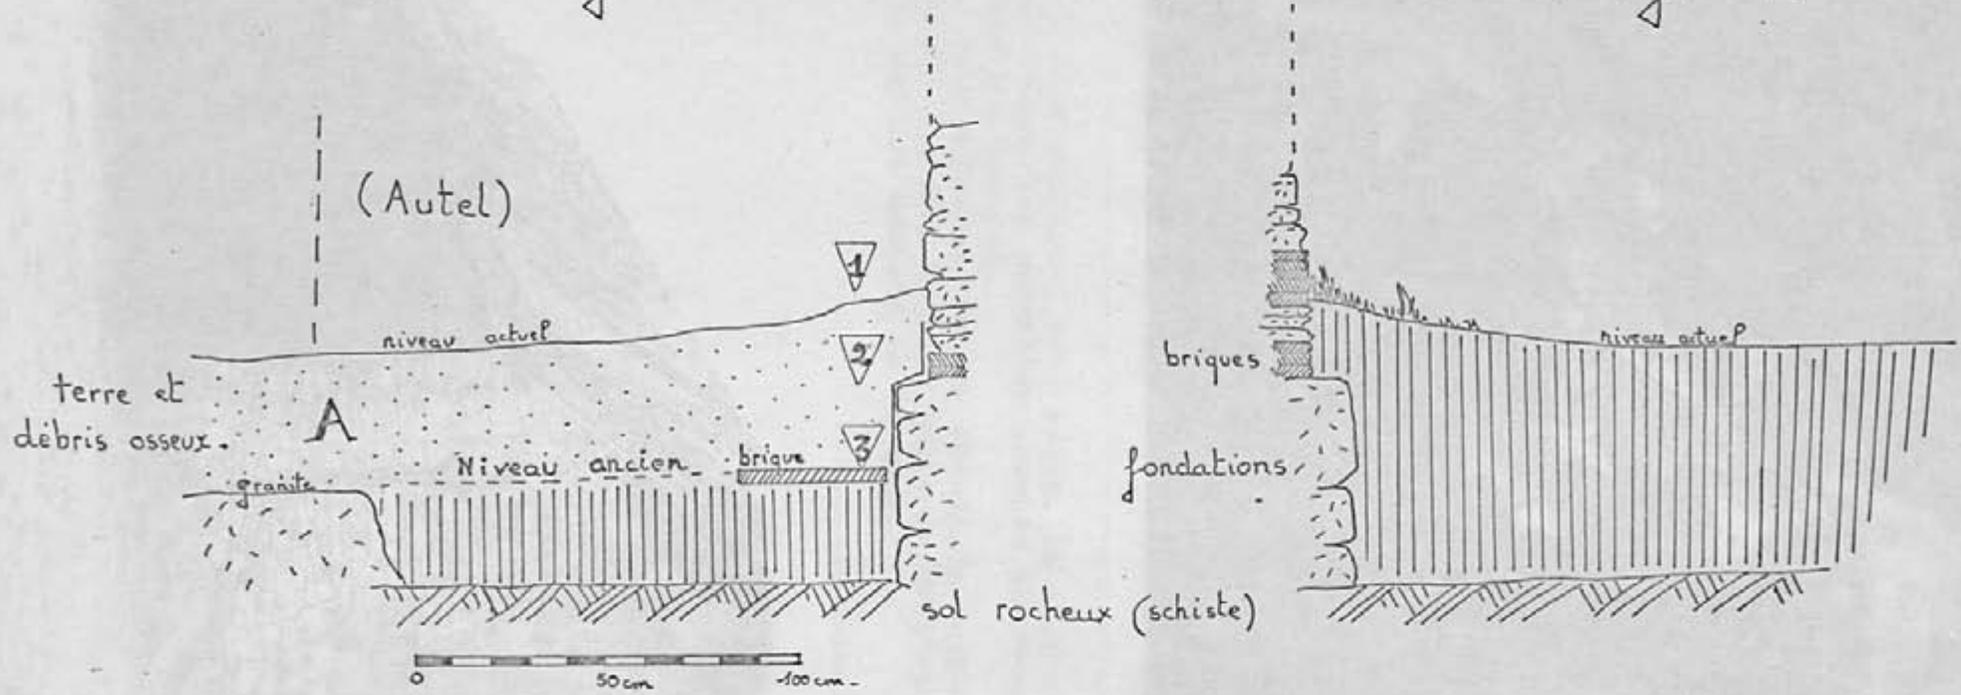
Plan 2 . Chapelle Saint-Etienne en Guer. Morbihan.

Coupe Est-Ouest sur les sondages A et B .

- Photographies 3 et 4. Plan 2.

La fouille a été menée jusqu'au substrat rocheux, quatre-vingt centimètres plus bas. Deux couches ont été mises en évidence:

a)- La couche A, épaisse de trente centimètres, est composée d'une accumulation d'ossements disposés en désordre. Le lent dégagement des premiers éléments apparus avait de suite révélé qu'il ne s'agissait pas de sépultures in situ. Au contraire, dans le plus grand désordre, gisaient des fragments de nature différente : tibias, fragments de calottes craniennes, humérus, etc. Pourquoi une telle accumulation ? C'est que ces ossements proviennent du cimetière qui occupait jadis la parcelle voisine, au pied du chevet. On sait que ce cimetière a servi au moins jusqu'au XVII^e siècle ; ainsi, par exemple, pour la seule année 1620, les textes gardent le souvenir de six enfouissements. Au XIX^e siècle, la chapelle fut transformée en cellier et grange, et en 1873, Joseph Colleaux, propriétaire des lieux, transforma la cimetière en verger, et, à cette occasion, transporta les ossements exhumés à l'intérieur de la chapelle. C'est une partie de ces ossements qui se trouve ici. Mêlée à ceux-ci une monnaie a été trouvée, et transmise au Cabinet des médailles à Paris pour identification.

b)-Le dégagement de cette couche rapportée met au jour les fondations, déjà décrites à l'extérieur du mur. Ici, à l'intérieur, le niveau supérieur de ces fondations apparaît en 2 sur la photographie 4. Vingt centimètres plus bas, en 3, se distinguent les restes d'un sol ancien, matérialisé par une grande brique, placée horizontalement. Après une lacune, on retrouve ce même niveau un mètre plus loin, à l'Ouest, sous forme de dalles de granit. La partie des fondations, comprise entre 3 et 2 est encore recouverte, par plaques, d'un enduit peint jaune qui s'arrête au niveau de cette brique.

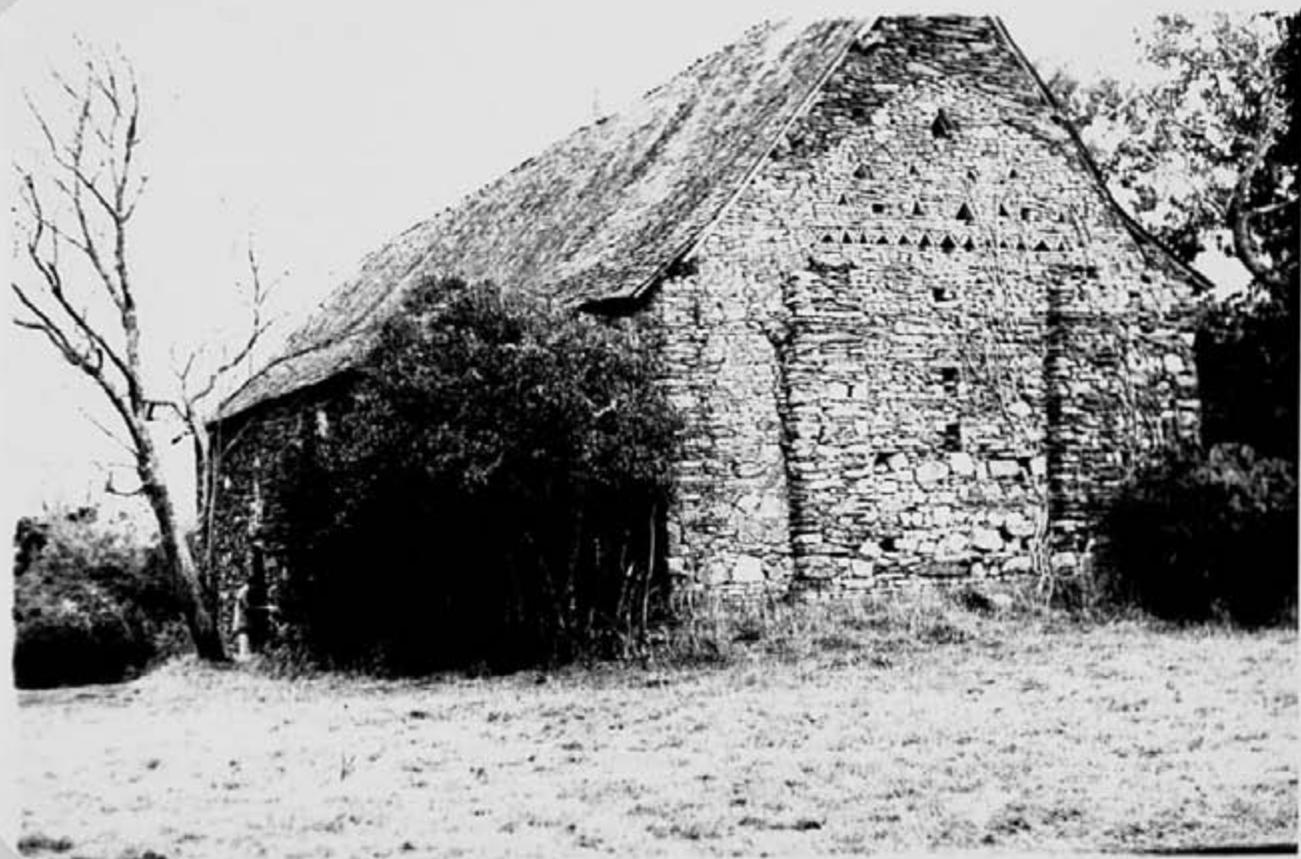
Photo 2 : La chapelle Saint-Etienne. Vue du chevet. On remarque au dessus des contreforts les arcs mitrés, faits de briques romaines, et au niveau du sol les assises de briques.

L'historien de l'art roman en Bretagne, Roger GRAND, date cet édifice de la période carolingienne (1). Ses murs, remaniés au XVII^e Siècle, sont en schiste, mais au chevet la tuile et la briques romaines lui sont associées. On remarque en effet plusieurs assises de briques au niveau inférieur de ce pignon Est, décoré par ailleurs d'arcs mitrés, formés de deux briques ou tuiles posées sur champ et s'appuyant l'une contre l'autre.

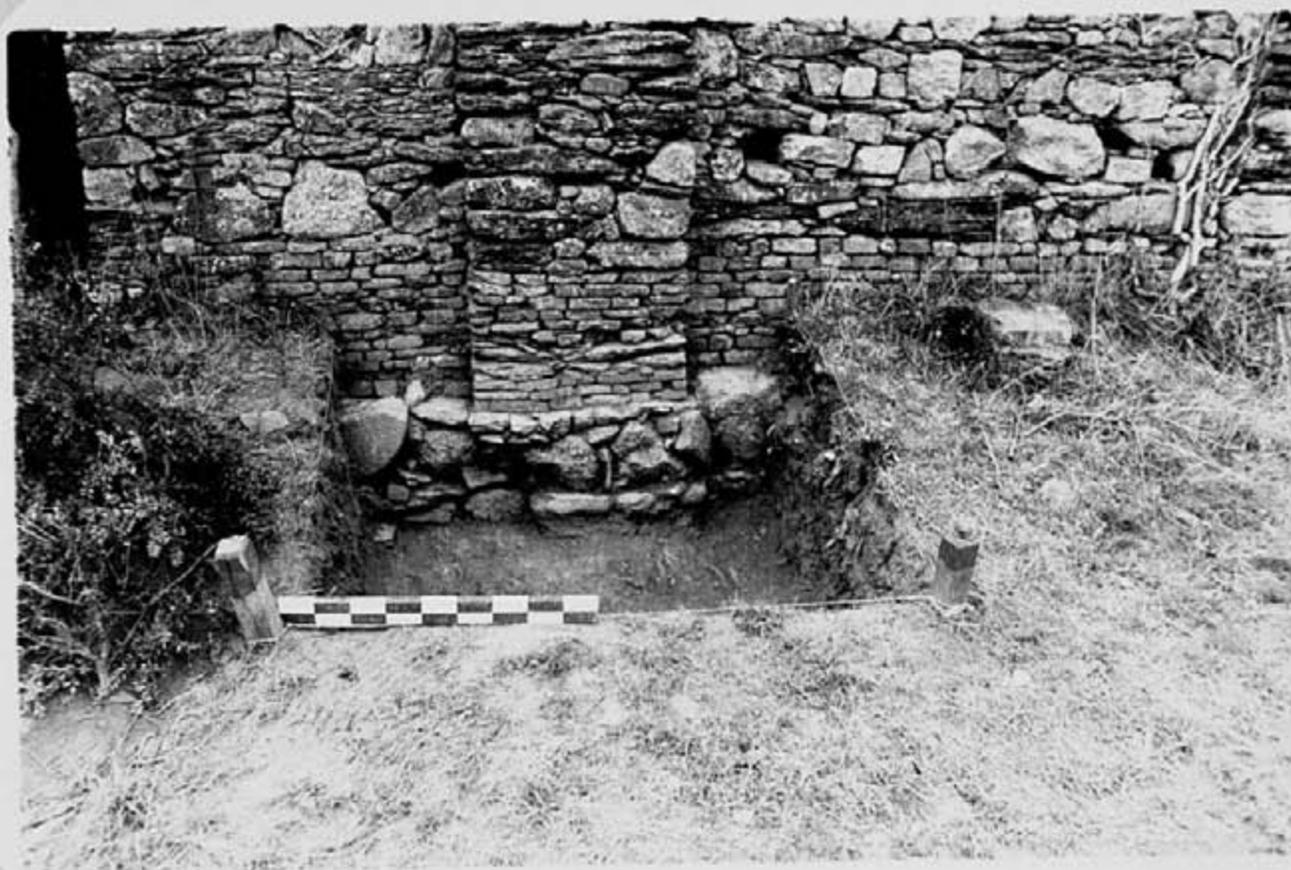
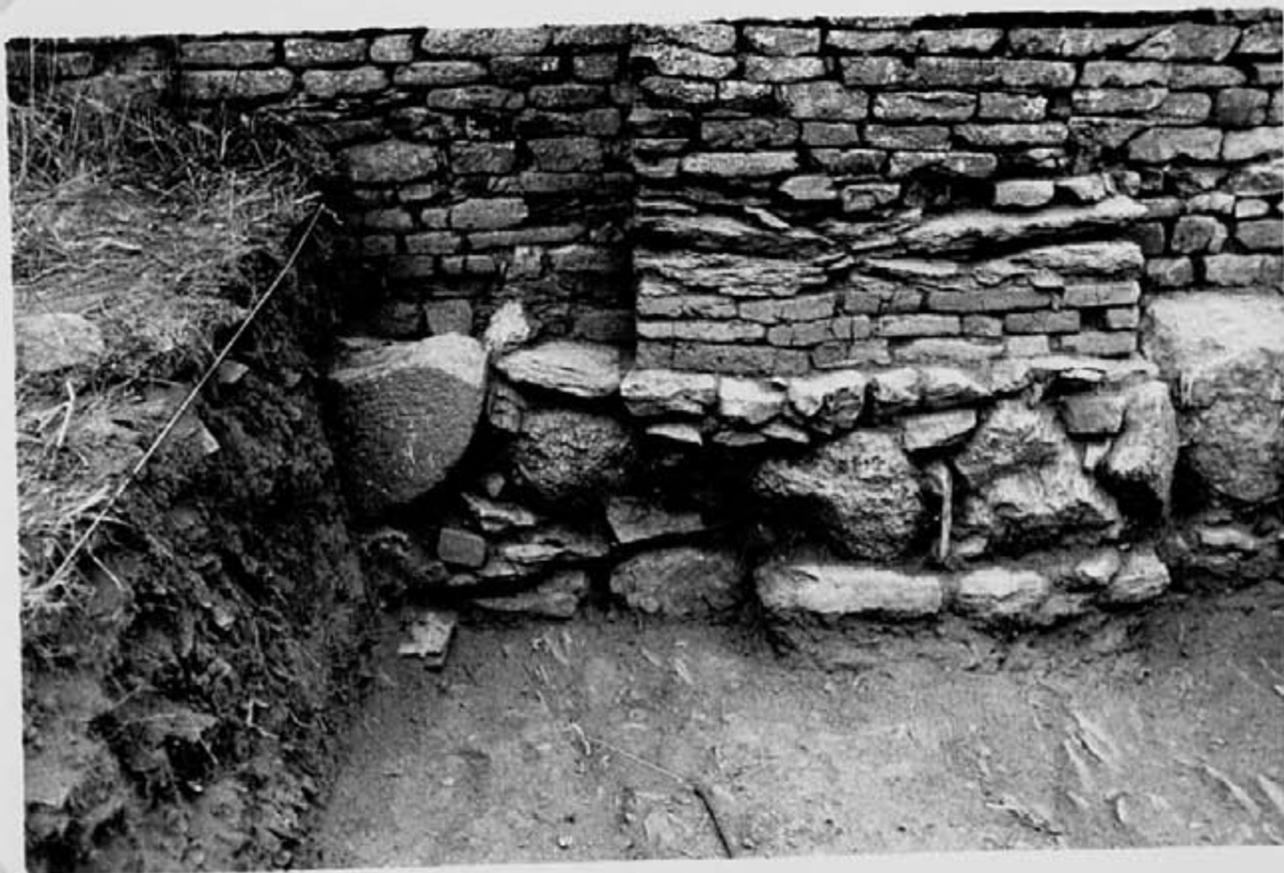
Photos 3 et 4 : Le sondage A. Base du chevet. Le décapage du sol met en valeur d'autres rangées de briques romaines, et les fondations de l'édifice. On remarque que ces fondations réutilisent aussi des éléments antiques. La fouille est arrêtée au niveau de l'affleurement rocheux.

Entrepris à l'extérieur de la chapelle, sur une surface de quatre mètres-carrés, le sondage A a permis de mettre au jour les fondations de l'édifice au niveau du contrefort Sud. La fouille a été menée jusqu'au sol vierge, à soixante dix centimètres au dessous du sol actuel.

La photographie 1 montre, qu'avant la fouille, seule une série de rangée de briques romaines est visible. Le dégagement des terres permet de mettre en valeur, vingt centimètres plus bas, une nouvelle série, séparée de la précédente par plusieurs rangées de plaques de schiste.

Les fondations, sur lesquelles repose le chevet, sont faites de gros blocs granitiques posés sur le substrat rocheux. Plus larges que le mur, elles déterminent à son contact un saillant d'une dizaine de centimètres de large.

Outre les gros moëllons qui en constituent la partie essentielle, on note, à la limite Sud du sondage, le réemploi dans ces fondations d'un élément antique de section circulaire, meule ou élément d'architecture. Cet élément, intégré aux fondations, a de toute évidence été récupéré dans un édifice romain en ruine, dans le voisinage.

Il n'y a aucune différence dans la structure des fondations ici exhumées, et dans celles, apparentes, des murs gouttereaux et de la façade Ouest. Cette parenté permet d'affirmer que la chapelle Saint-Etienne n'a pas été construite sur un édifice antérieur. Le large réemploi de briques romaines au chevet ne signifie donc pas que ce dernier a été édifié sur un mur antique, encore enfoui. Briques et tuiles ont été seulement récupérées dans le voisinage.

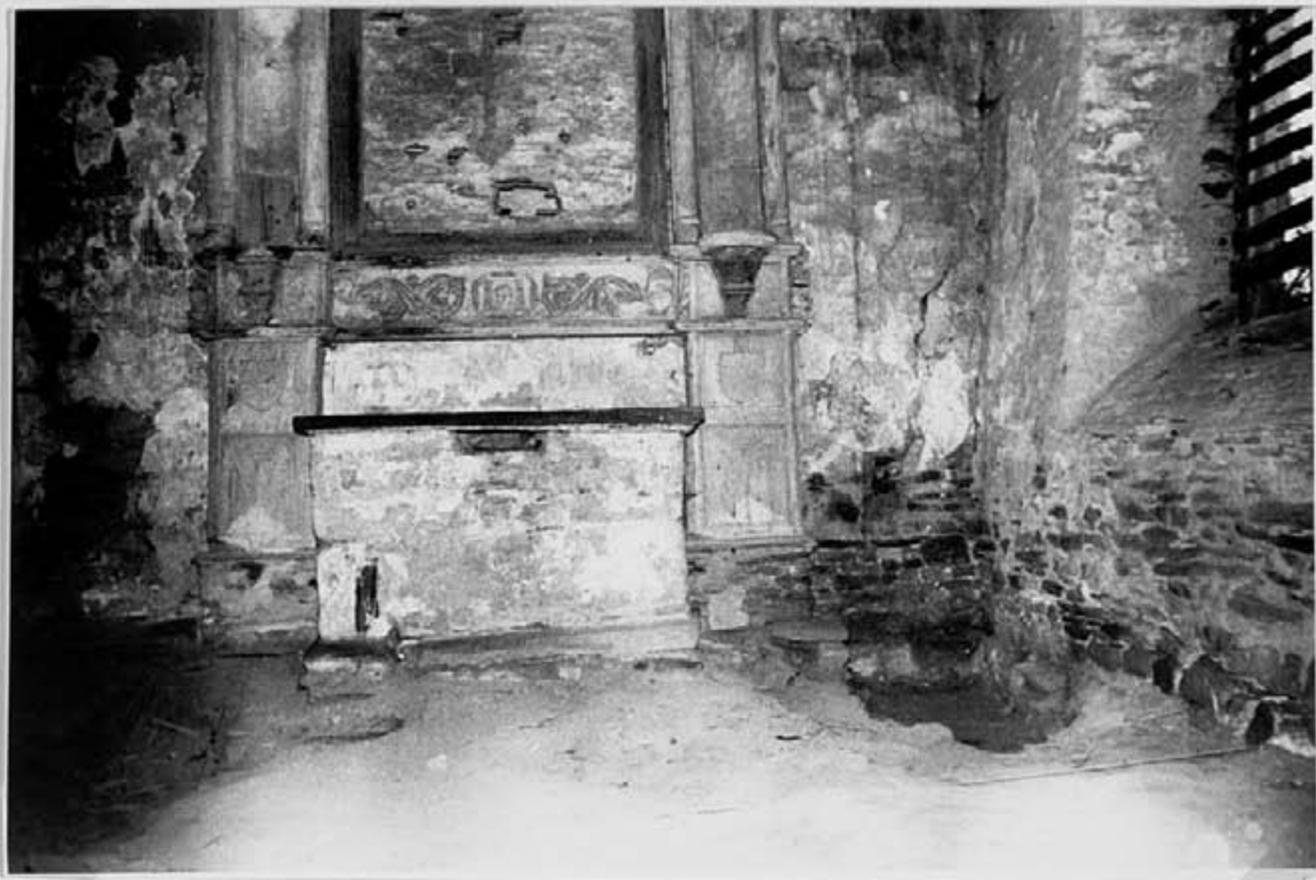
Photo 5 : Le sondage B, à droite de l'autel.

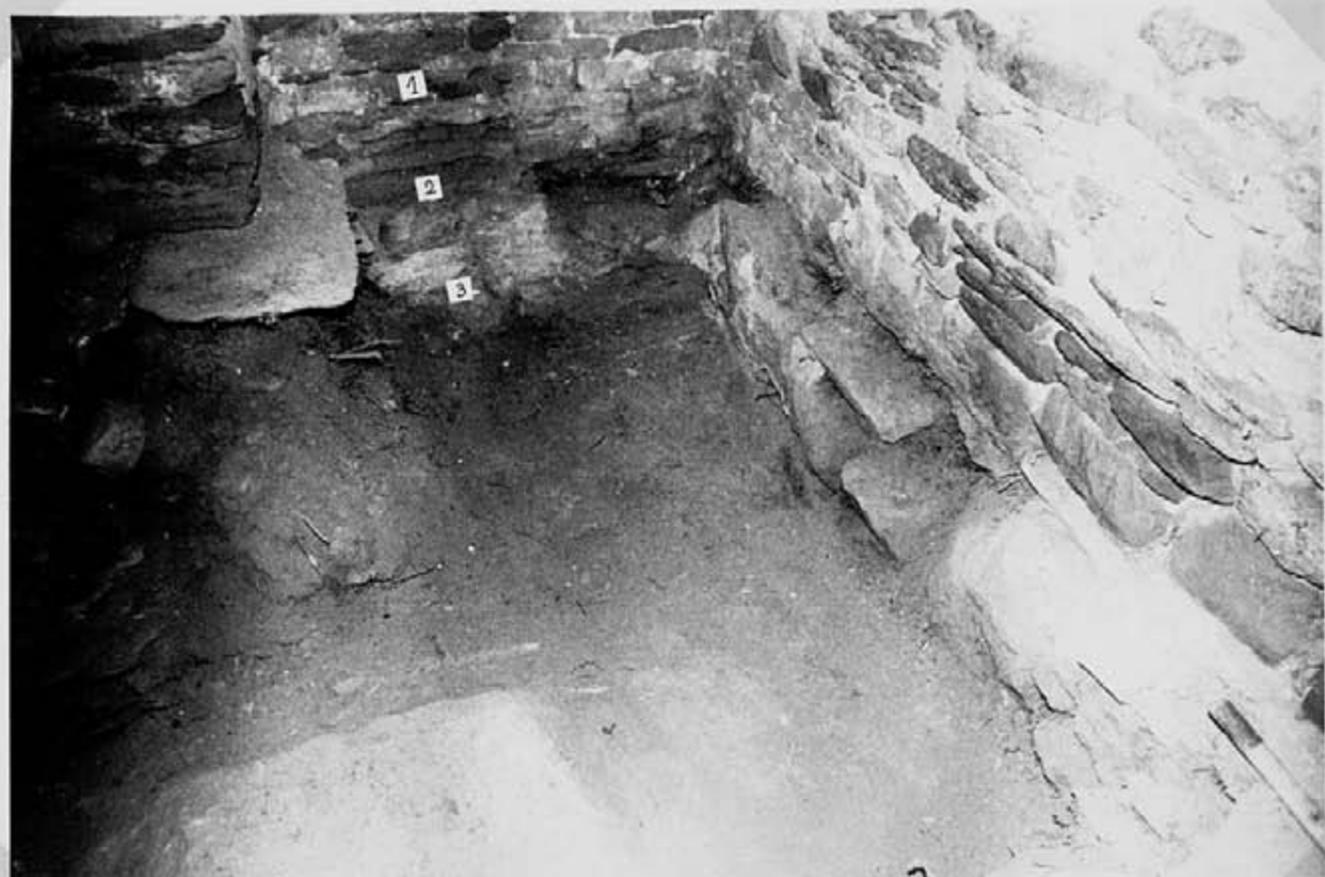
Photo 6 : 1 : niveau du sol de la chapelle au début de la fouille.

2 : Partie supérieure des fondations.

3 : Niveau ancien. Entre 2 et 3 les fondations sont revêtues d'un enduit peint, jaune. Cette partie des fondations était donc visible, ici aussi, comme encore ailleurs dans la chapelle. Mais elle fut masquée par un apport de terre et débris osseux ultérieur.

Avant la fouille, le sol en terre atteint, à droite de l'autel, le niveau 1, indiqué sur la photographie 4.

Ces deux indices, brique horizontale et enduit peint, témoignent de l'existence du sol ancien de la chapelle, masqué par un apport ultérieur de terres.
