RAPPORT DE SAUVETAGE.....

AUGAN - LE BINIO

Le site du Binio est mentionné pour la première fois en 1972 dans le Bulletin de la Société Polymathique du Morbihan par l'abbé LE CLAIRE qui y signale des tegulae. Il est par ailleurs connu par des substructions formant une butte dans la parcelle "La Bande des Buis", au toponyme évocateur.

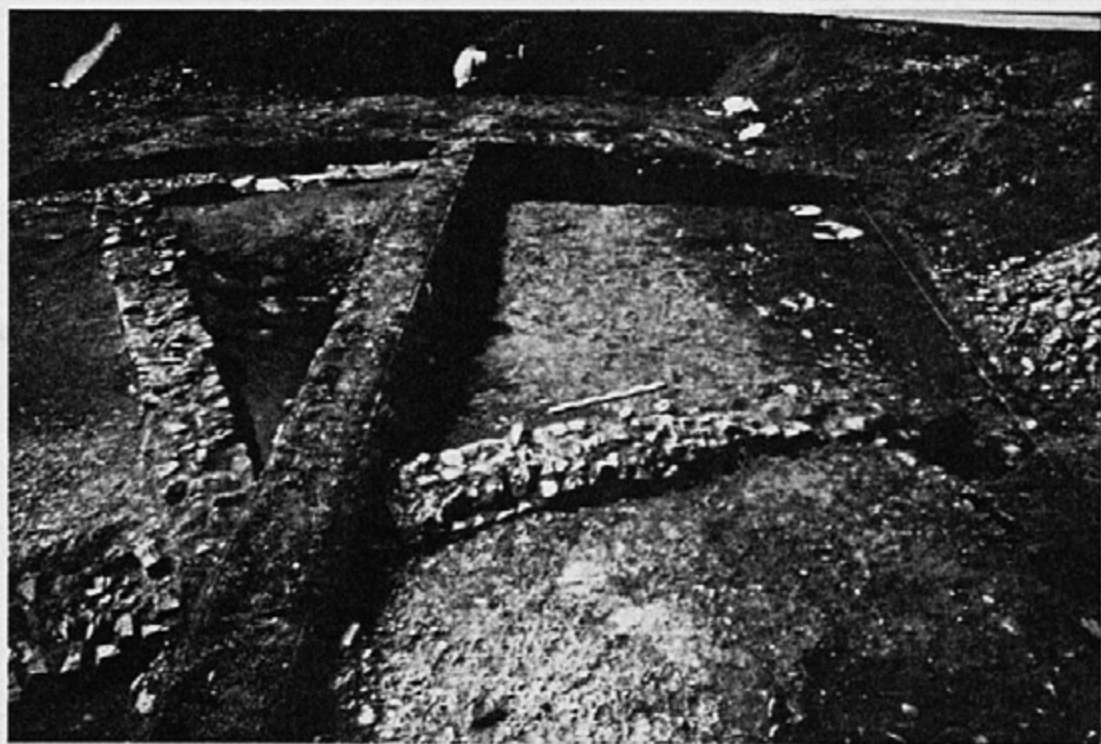
Vue générale de la salle I

La salle est de forme quasiment carrée par ses dimensions : 6,80 m x 6,10 m ; elle a été intégralement fouillée jusqu'au niveau du sol d'occupation (planches 3 et 4).

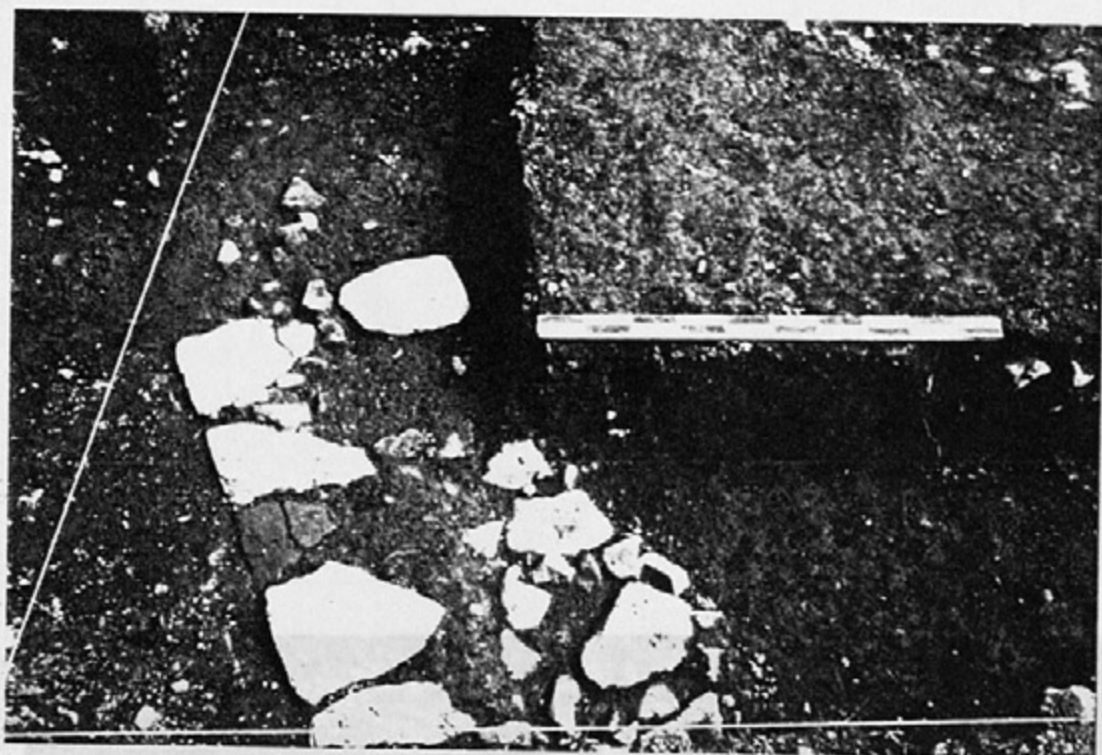
a) Fondation du mur Nord de la salle I.

Le mur Nord dont il ne reste que les fondations (1 : 0,72 m), et le mur Ouest (1 : 0,58 m) forment deux façades du bâtiment. On note dans le second une semelle de fondation marquée par un niveau de schiste

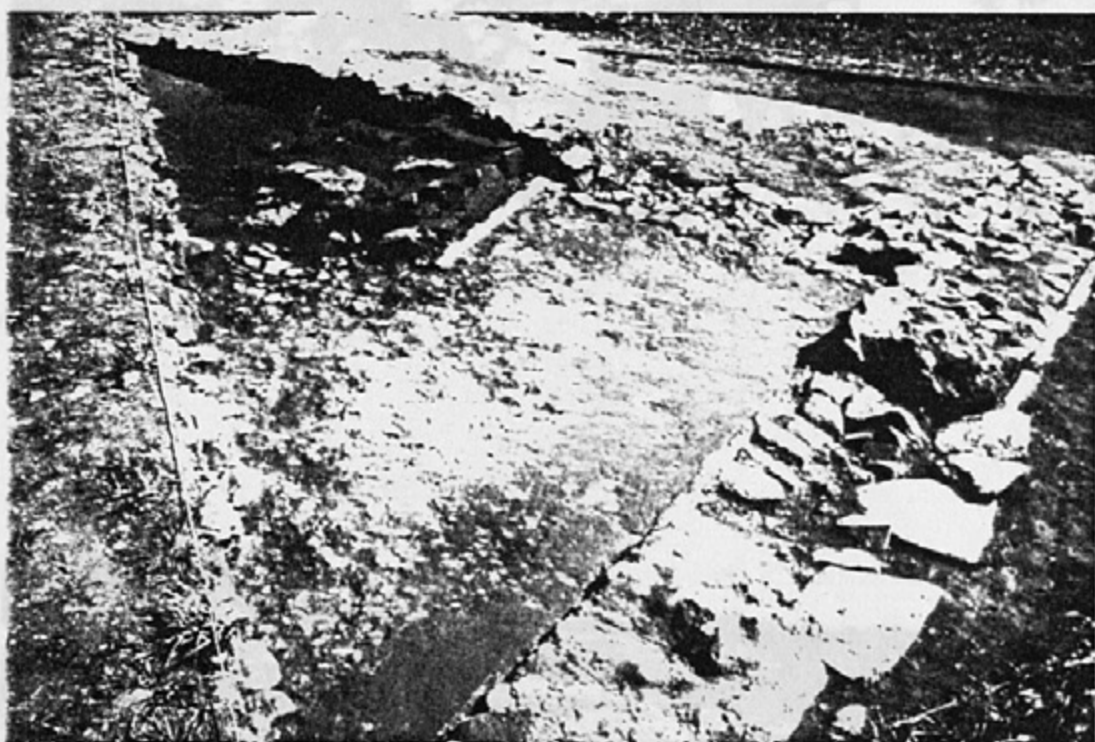
Emplacement du four dans la salle I.

Ce four est composé de deux feux. Il est construit en mortier et en briques. Un bloc de granite complète cette construction (planches 8 et 9).

Le four date sans doute d'un réaménagement de la villa ; en effet, il est plaqué contre l'enduit blanc du mur Sud et le sol est arraché devant lui jusqu'au hérisson, tapissé d'un rejet de cendres.

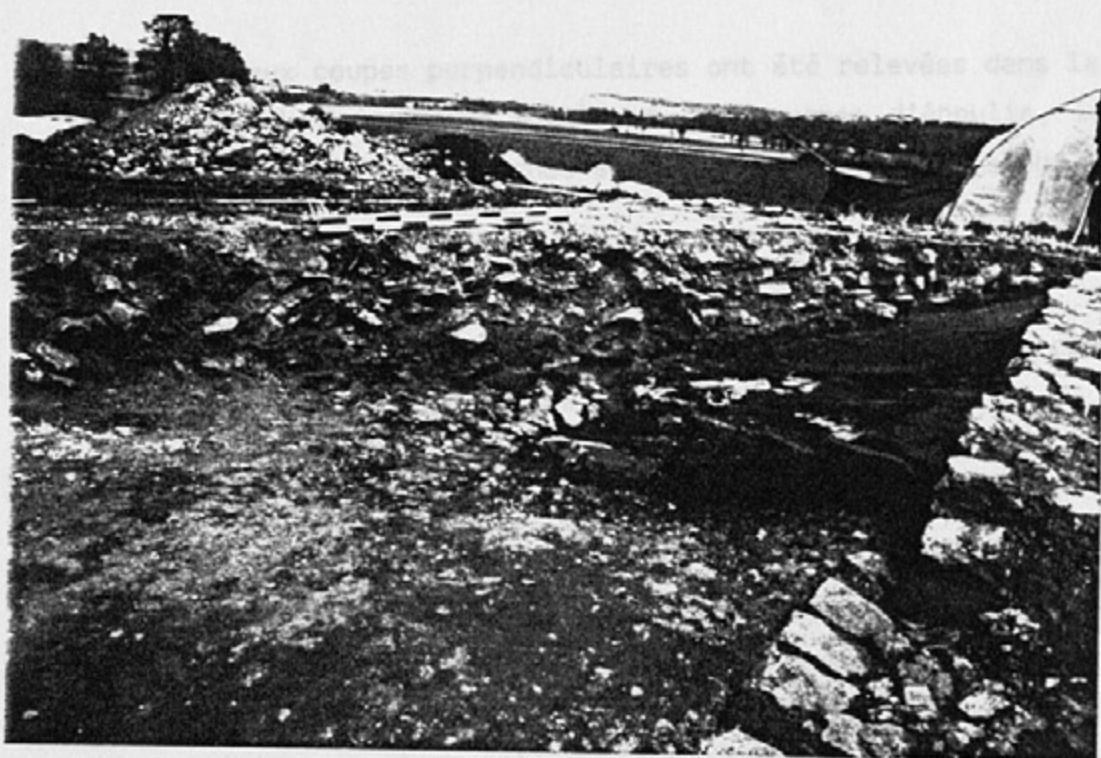
b) Profil du four.

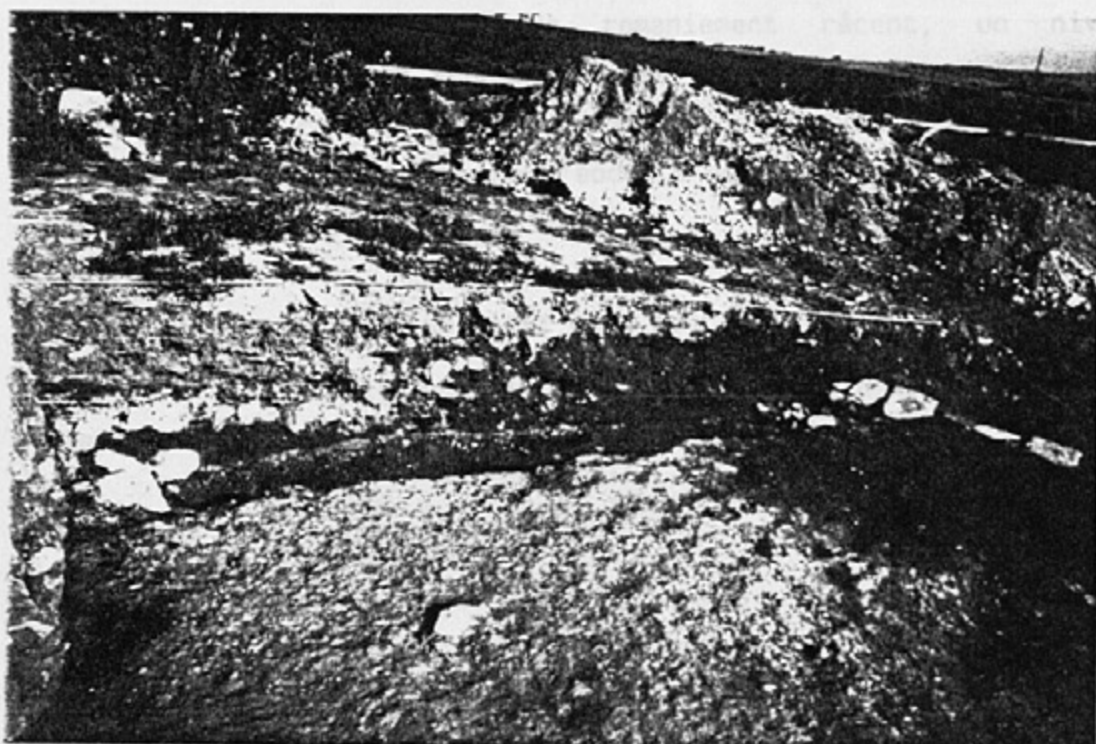
a) Vue d'ensemble de la coupe B.

Le niveau inférieur de la coupe correspond à un niveau de fouille (planche 12, photo a).

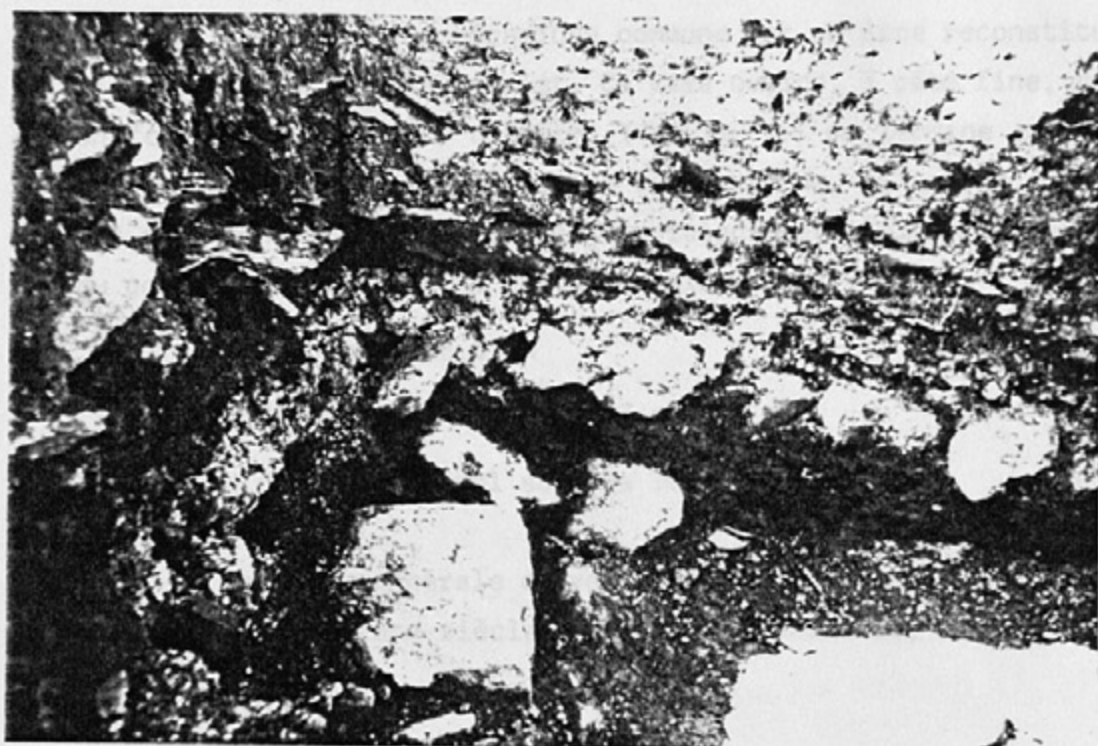
b) Détail du sol.

. Composition du sol (planche 12, photo b)

Le sol est composé ici des strates caractéristiques d'un sol gallo-romain : un radier de plaquettes de schiste disposées en hérisson (le statumen, e = 0,05 m à 0,06 m), puis une couche de chaux et de graviers (le rudus, e = 0,08 m à 0,10 m), enfin le mortier de chaux blanc qui tient lieu de sol de circulation (le nucleus, e = 0,02 m). Ce dernier est surmonté d'une couche peu épaisse, brune qui correspond au niveau d'occupation du bâtiment.

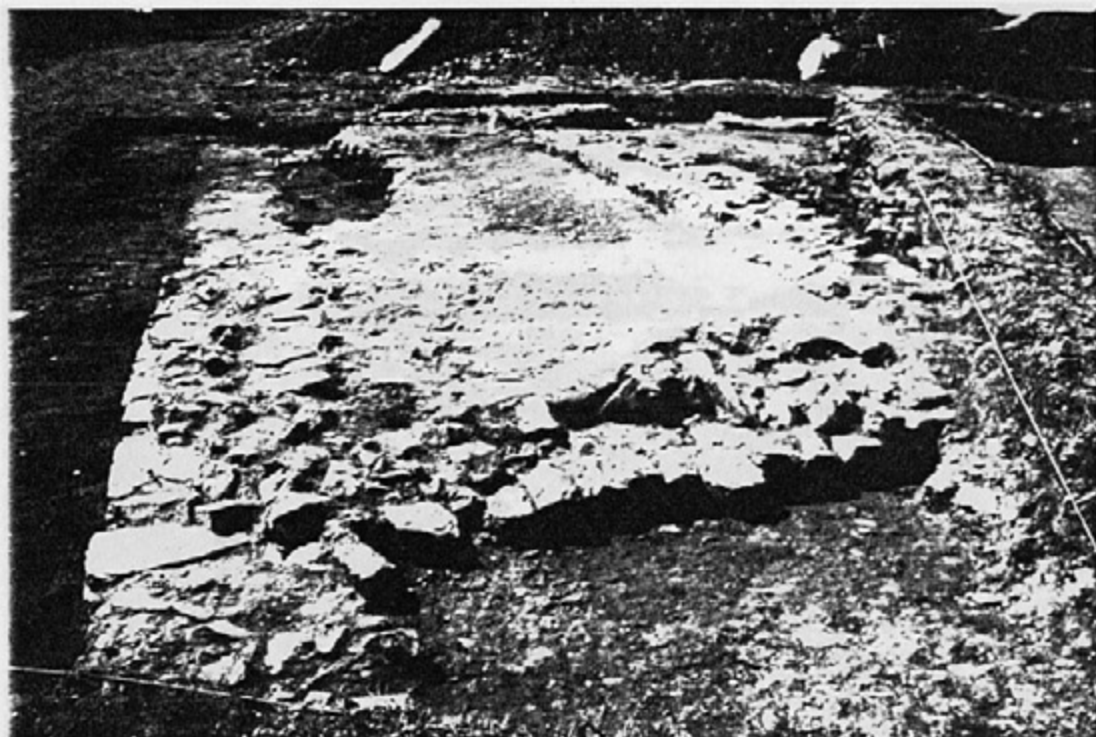
a) Vue générale de la salle II de l'est.

Cette pièce rectangulaire, la plus méridionale de la villa, mesure 6,10 m de longueur et 2 m de largeur (planche 13).

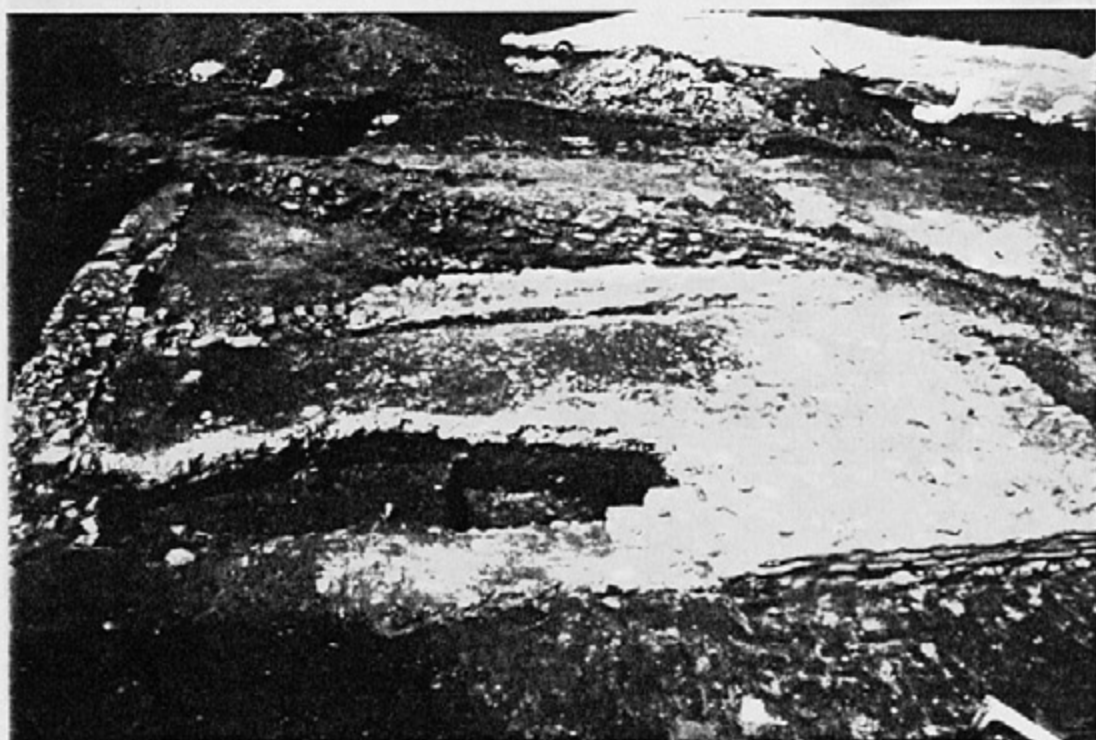
b) Vue générale de la salle II du Sud.

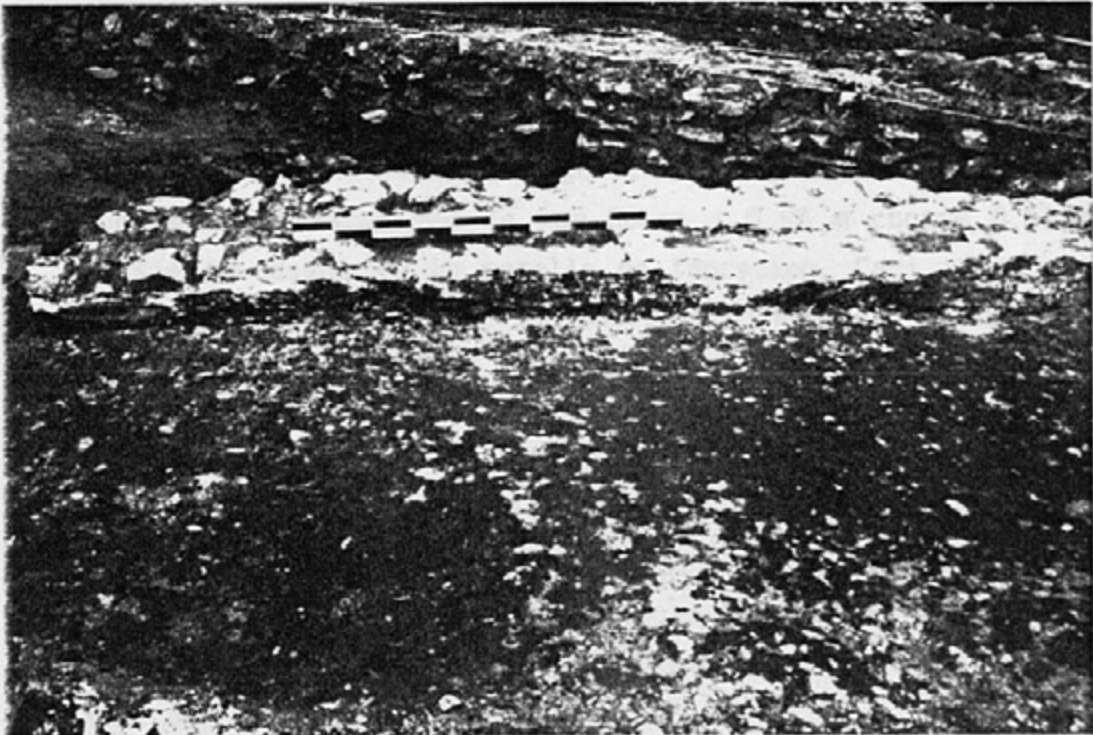
a) Enduit peint carmin du mur Nord de la salle I.

A l'extrémité Est du mur Nord, une plinthe d'enduit peint en carmin est conservée par endroits jusqu'à environ 10 cm de hauteur (planche 14, photo a). Sous les couches d'enduits, le mur est soigneusement rejointoyé au fer à joint.

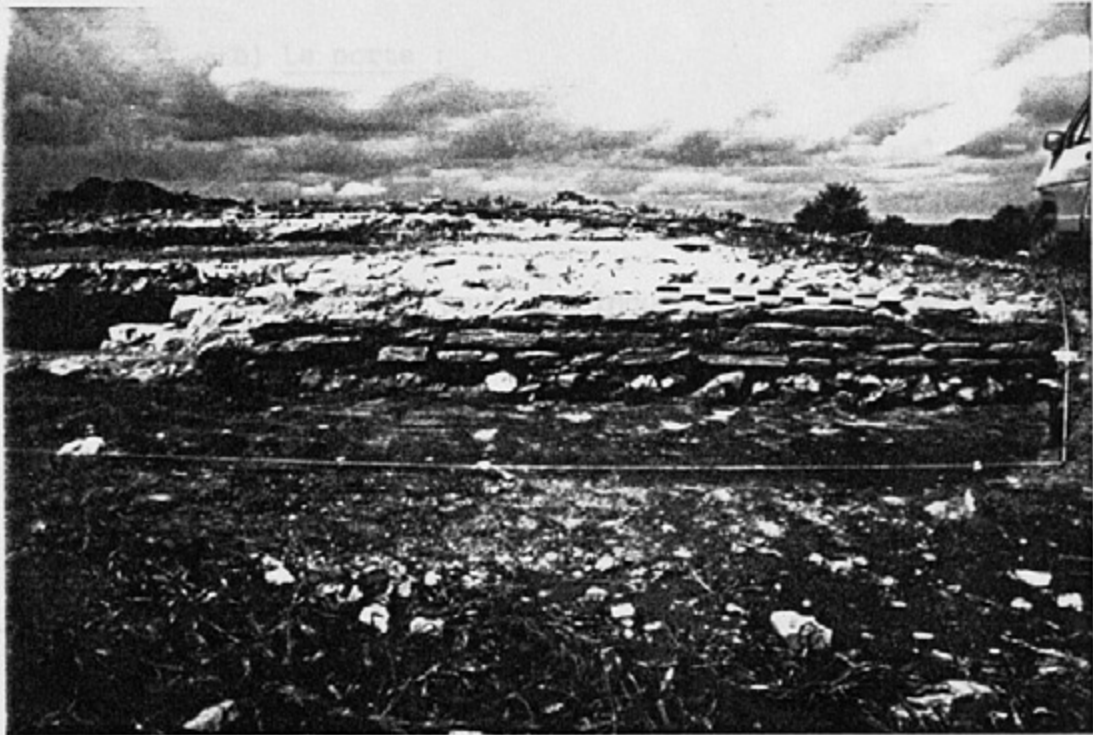
b) Parement extérieur du mur Sud.

Les murs Ouest et Sud séparent cette salle de l'extérieur. Les parements sont construits en plaquettes de schiste vert disposées horizontalement, parmi lesquelles on remarque parfois des moellons plus quadrangulaires. Les fondations débutent elles aussi par une semelle débordante constituée de petites dalles de schiste "lie-de-vin" puis continuent par une assise de galets et de pierres assez espacés. Le mur Sud est plus large que le mur Ouest : 0,65 m contre 0,58 m, mesures prises au-dessus de la semelle de fondation. Ceci tient peut-être au fait que ce mur Sud s'est incliné vers l'extérieur du bâtiment, au Sud, où de nombreux moellons et plaquettes de schiste parsèment le champ (planche 14, photo b).

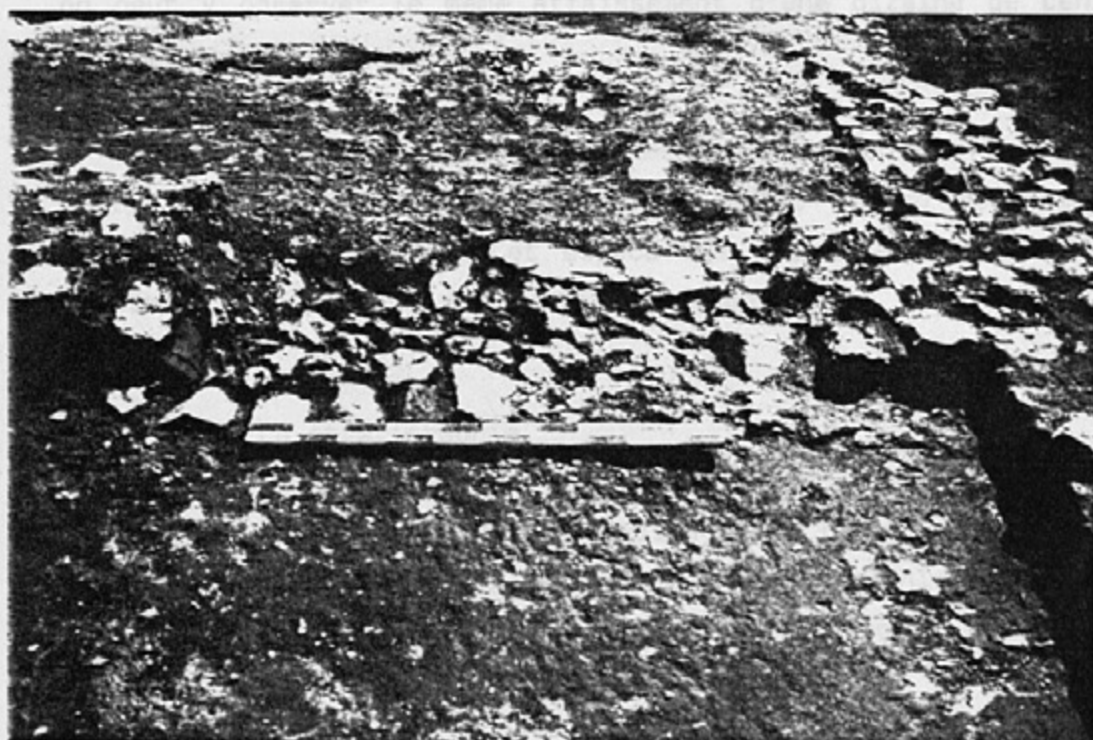
- un niveau de terre meuble, mêlé de charbons de bois, d'une Porte entre les salles I et II.

L'ouverture à l'Ouest du mur Nord de la salle II mesure 1,45 m de largeur. Elle fait communiquer les salles I et II (planche 15).

En plan, on peut distinguer, outre les restes arasés du mur, le radier qui apparaît sous le sol arraché dans la salle I et le sol de la salle II qui vient mourir vers la moitié de l'épaisseur du mur sur un seuil en partie détruit (il reste simplement deux dalles de schiste "lie-de-vin").

Cette observation permet de conclure que la porte a été conçue dès la construction de la villa. En effet, on peut comparer le rapport sol/seuil des portes salle I - salle II, où le sol n'est donc pas interrompu au niveau du seuil et de la porte salle I - extérieur où cette fois le sol s'interrompt de la même façon contre le mur et contre le seuil. L'ouverture de communication entre la salle I et la salle II est aussi plus régulière que la précédente, les largeurs interne et externe étant identiques.

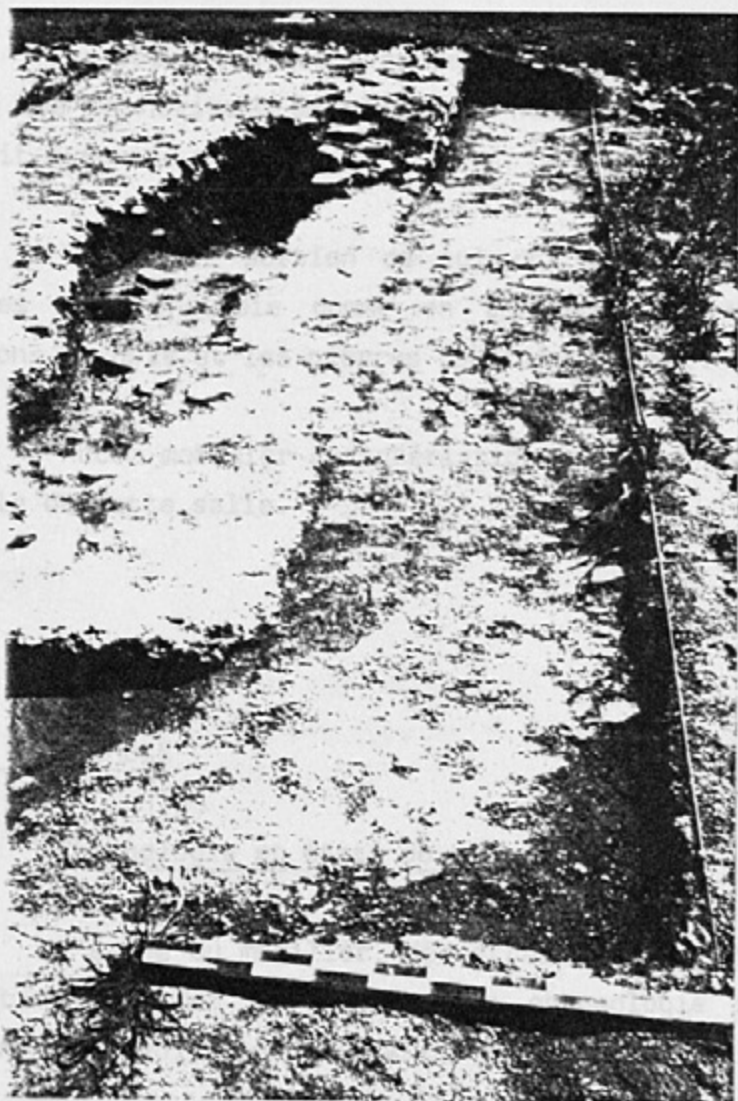
Angle Sud-Ouest du bâtiment : mur de la première occupation, four et percement d'une porte.

De cette construction, il reste uniquement, à l'angle Sud-Ouest du bâtiment, un mur épais, incliné dans les niveaux de remblai, d'une orientation bien différente des murs de la villa du Binio, soit Sud-Est / Nord-Ouest. Il faut donc penser que le plan actuel de la villa est le résultat d'une reconstruction plutôt que d'un agrandissement (planche 17).

De cette construction, il reste uniquement, à l'angle Sud-Ouest du bâtiment, un mur arasé, inclus dans les niveaux de remblai, d'une orientation bien différente des murs de la villa du Binio, soit Sud-Est / Nord-Ouest. Il faut donc penser que le plan actuel de la villa est le résultat d'une reconstruction plutôt que d'un agrandissement (planche 17).
