**La villa gallo-romaine de LA DEMARDAIS**

**PORCARO**  
(Morbihan)

RAPPORT DE FOUILLES

Fouille de sauvetage programmé  
1er juillet 1992-5 mars 1993

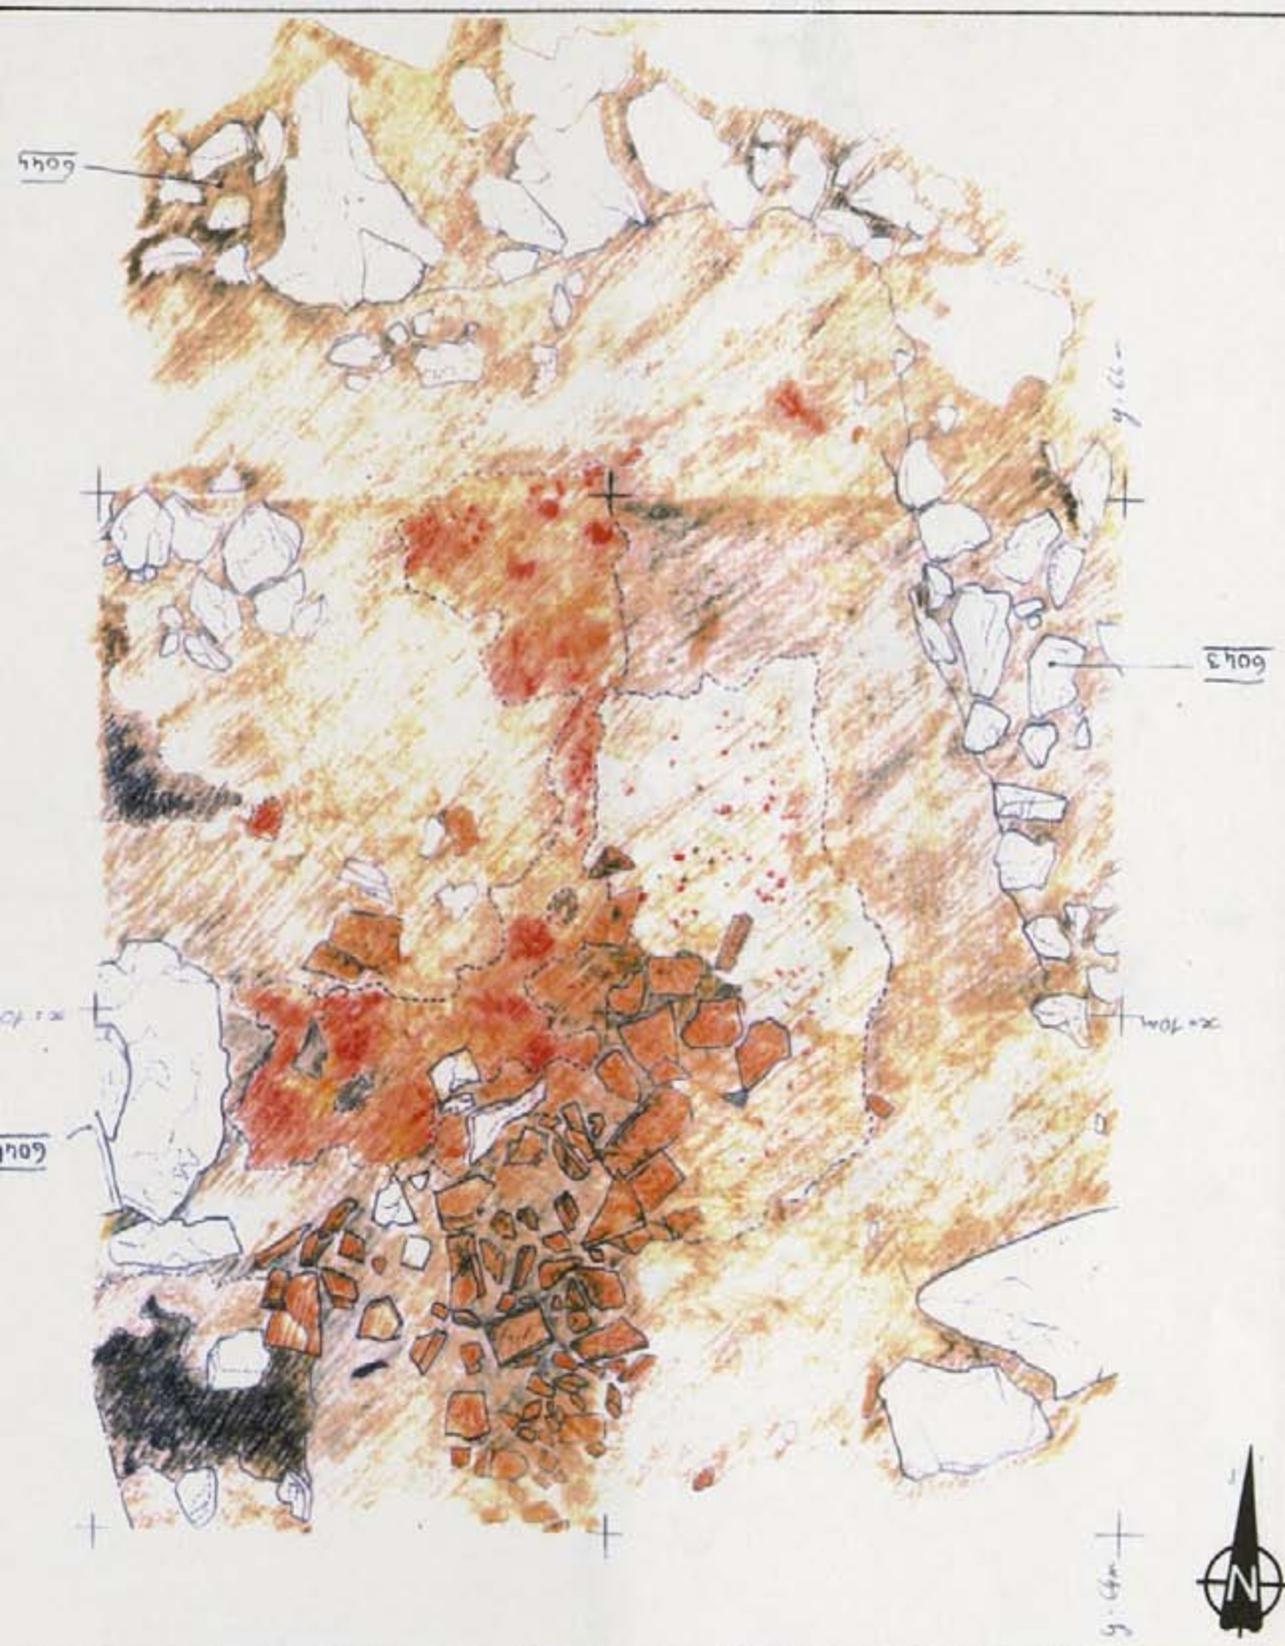
âtiment 6. Zone 6. Relevé du foyer aménagé.  
ssin: A.Desfonds.

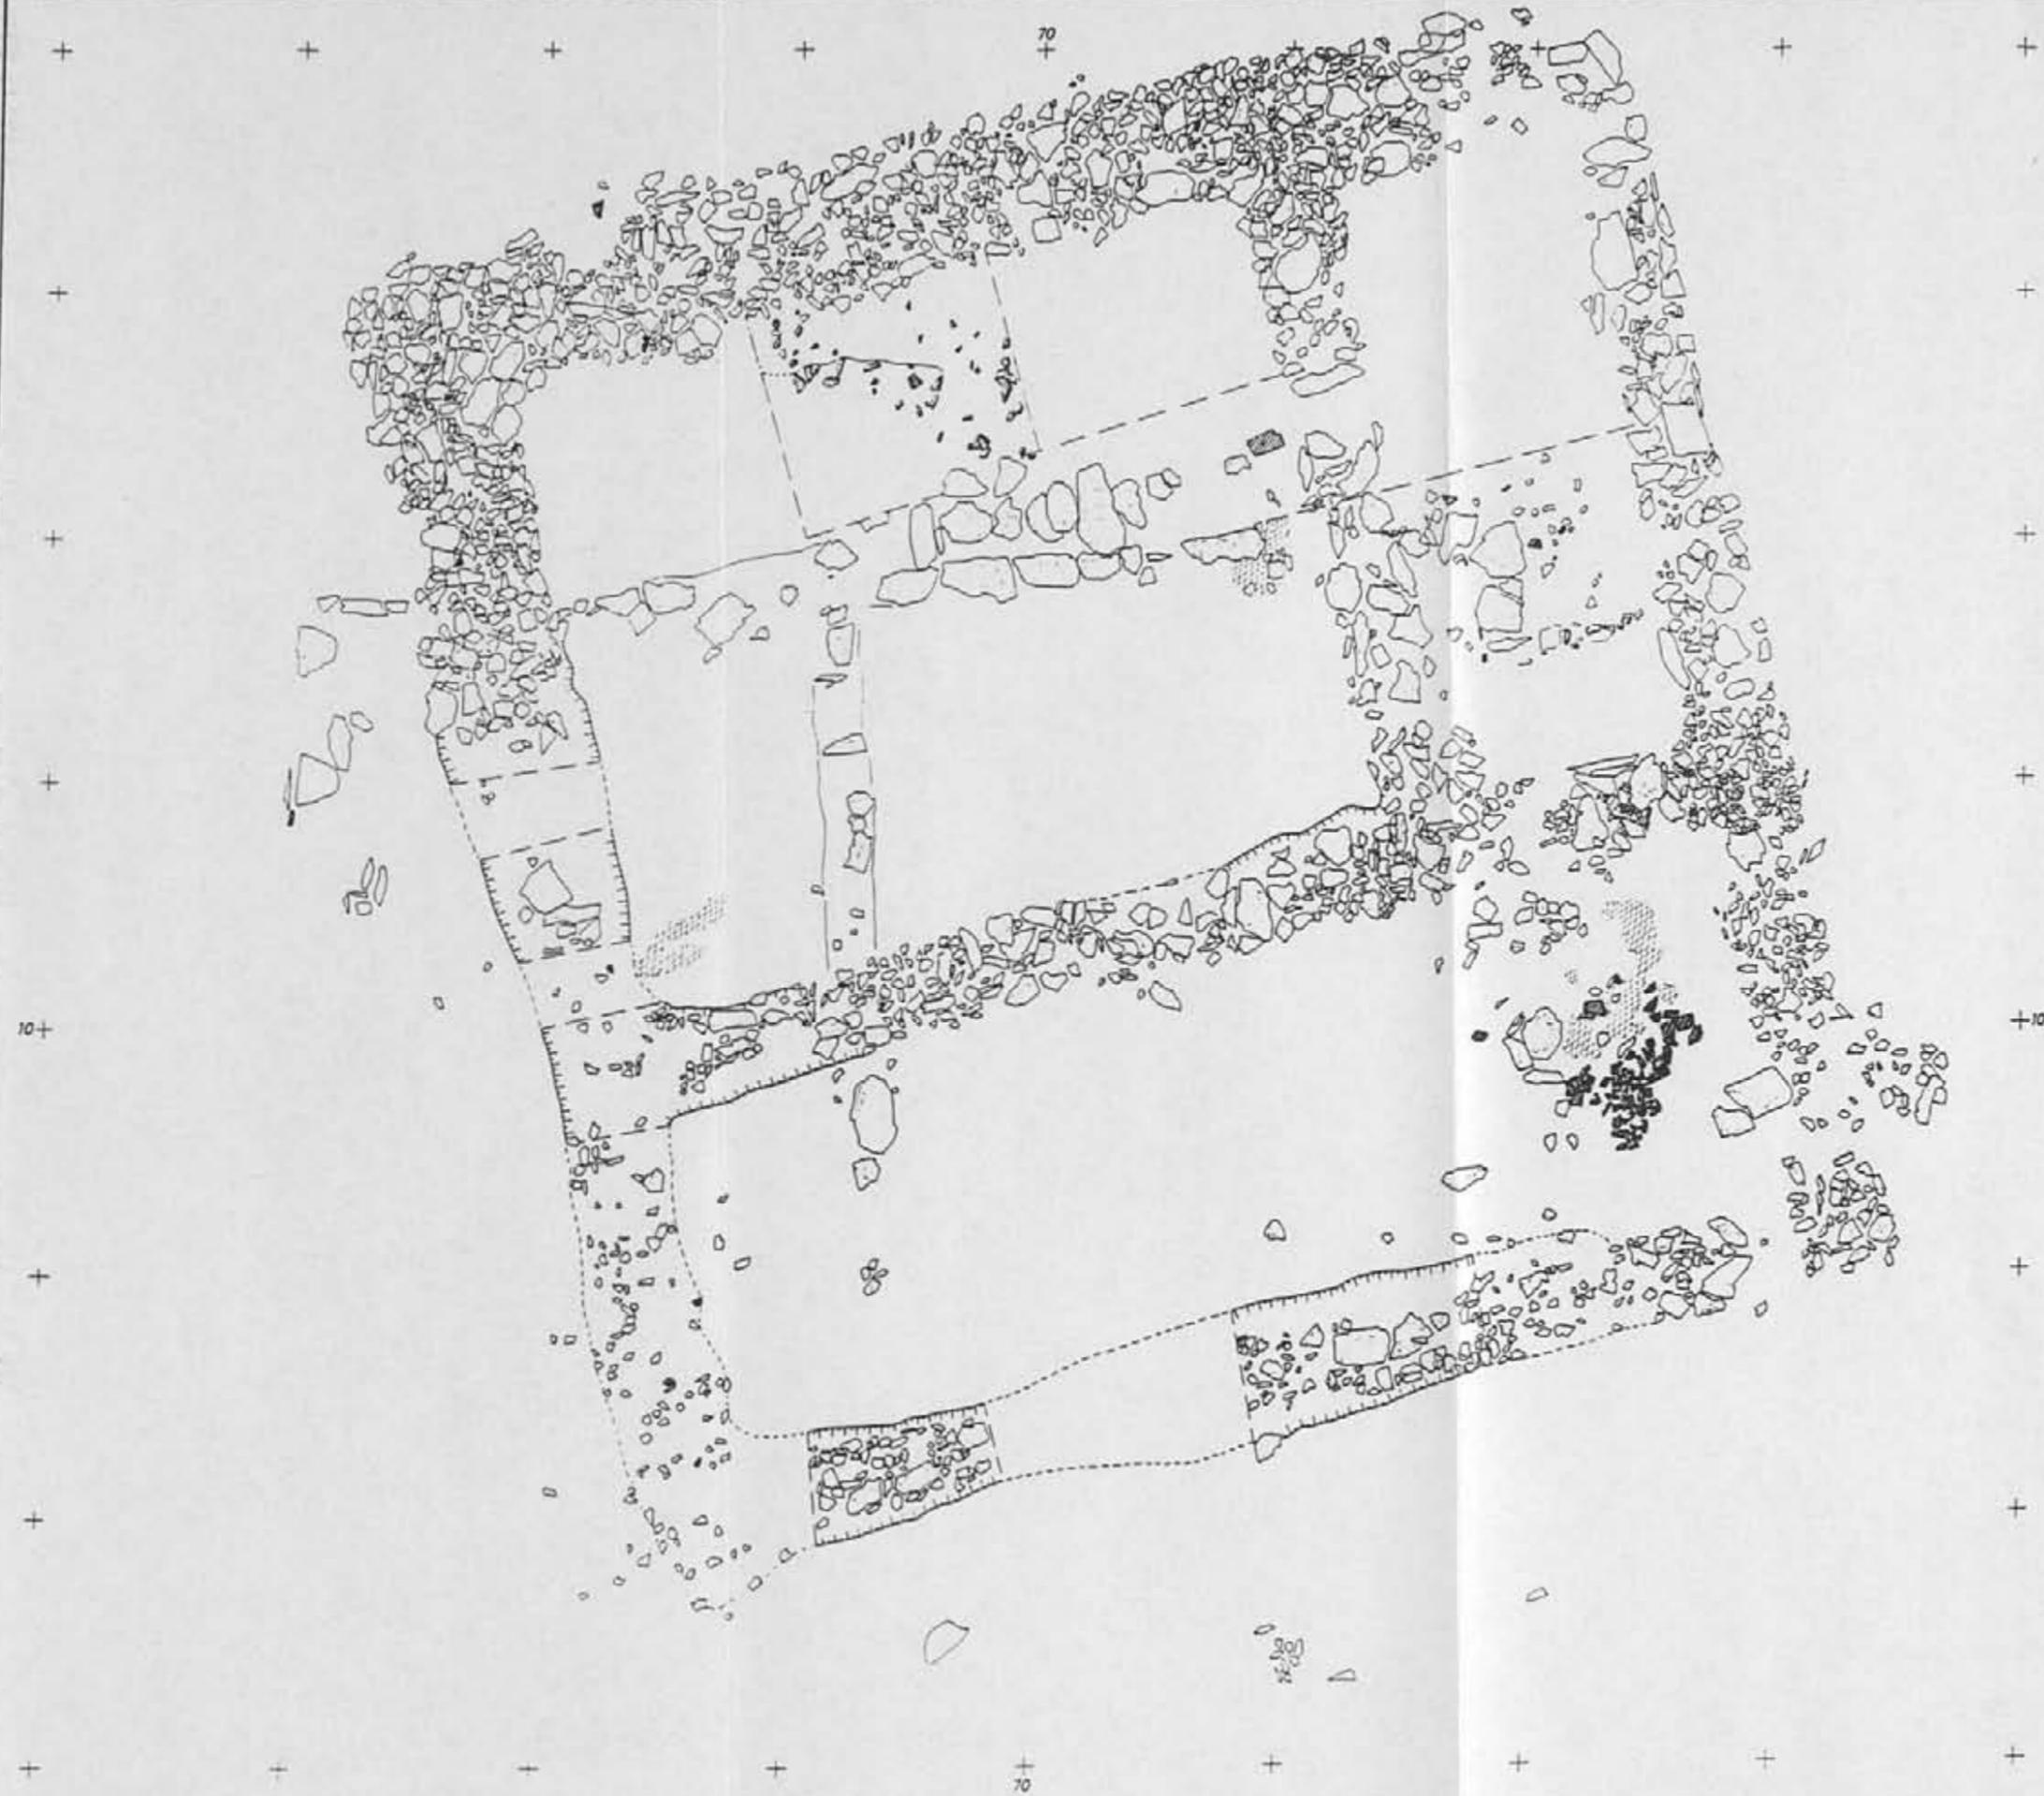
Fig. 11.

Relevé du bâtiment 6. Zone 6.

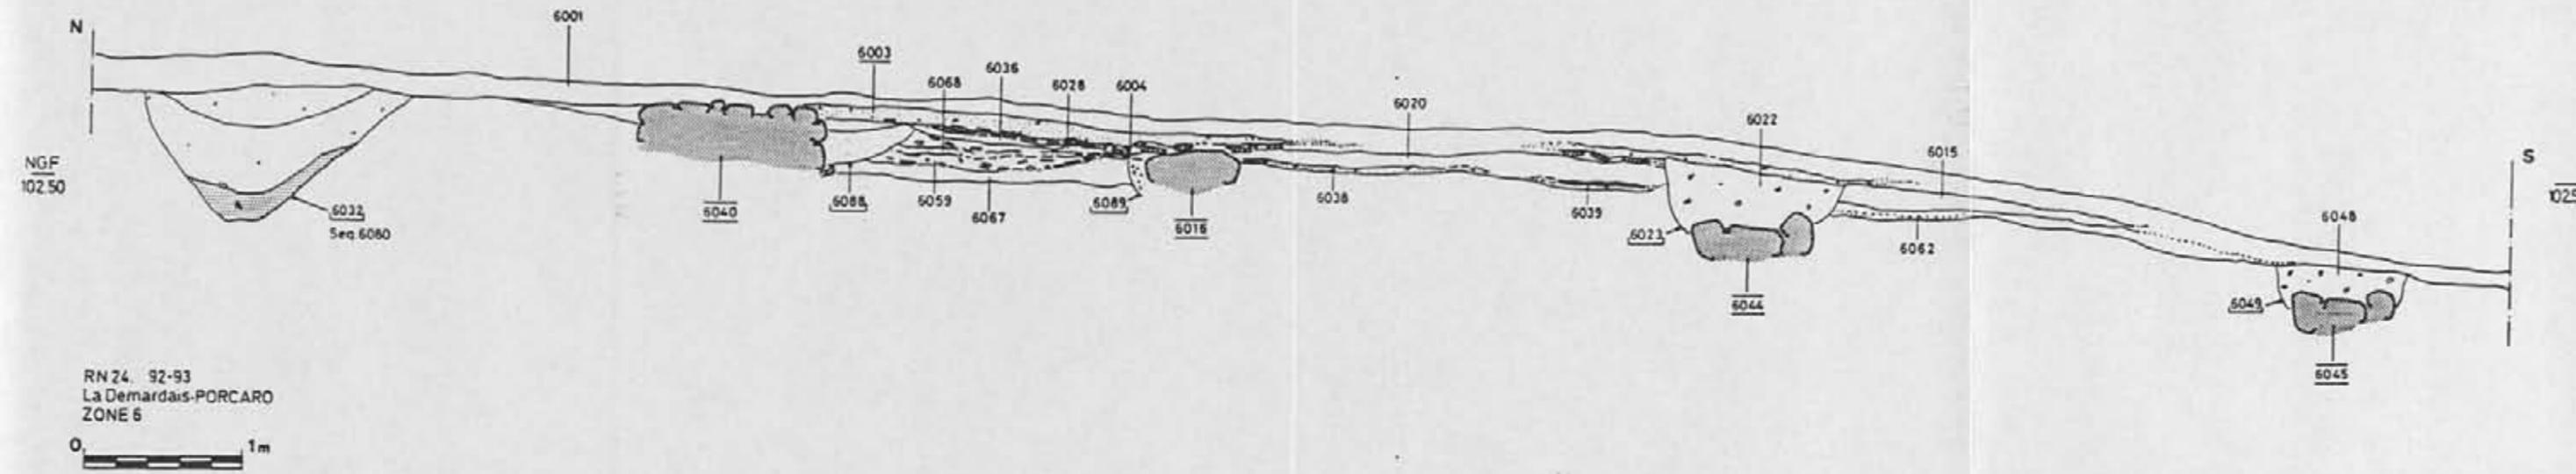
Bâtiment 6. Zone 6. Coupe stratigraphique et cumulative nord-sud.

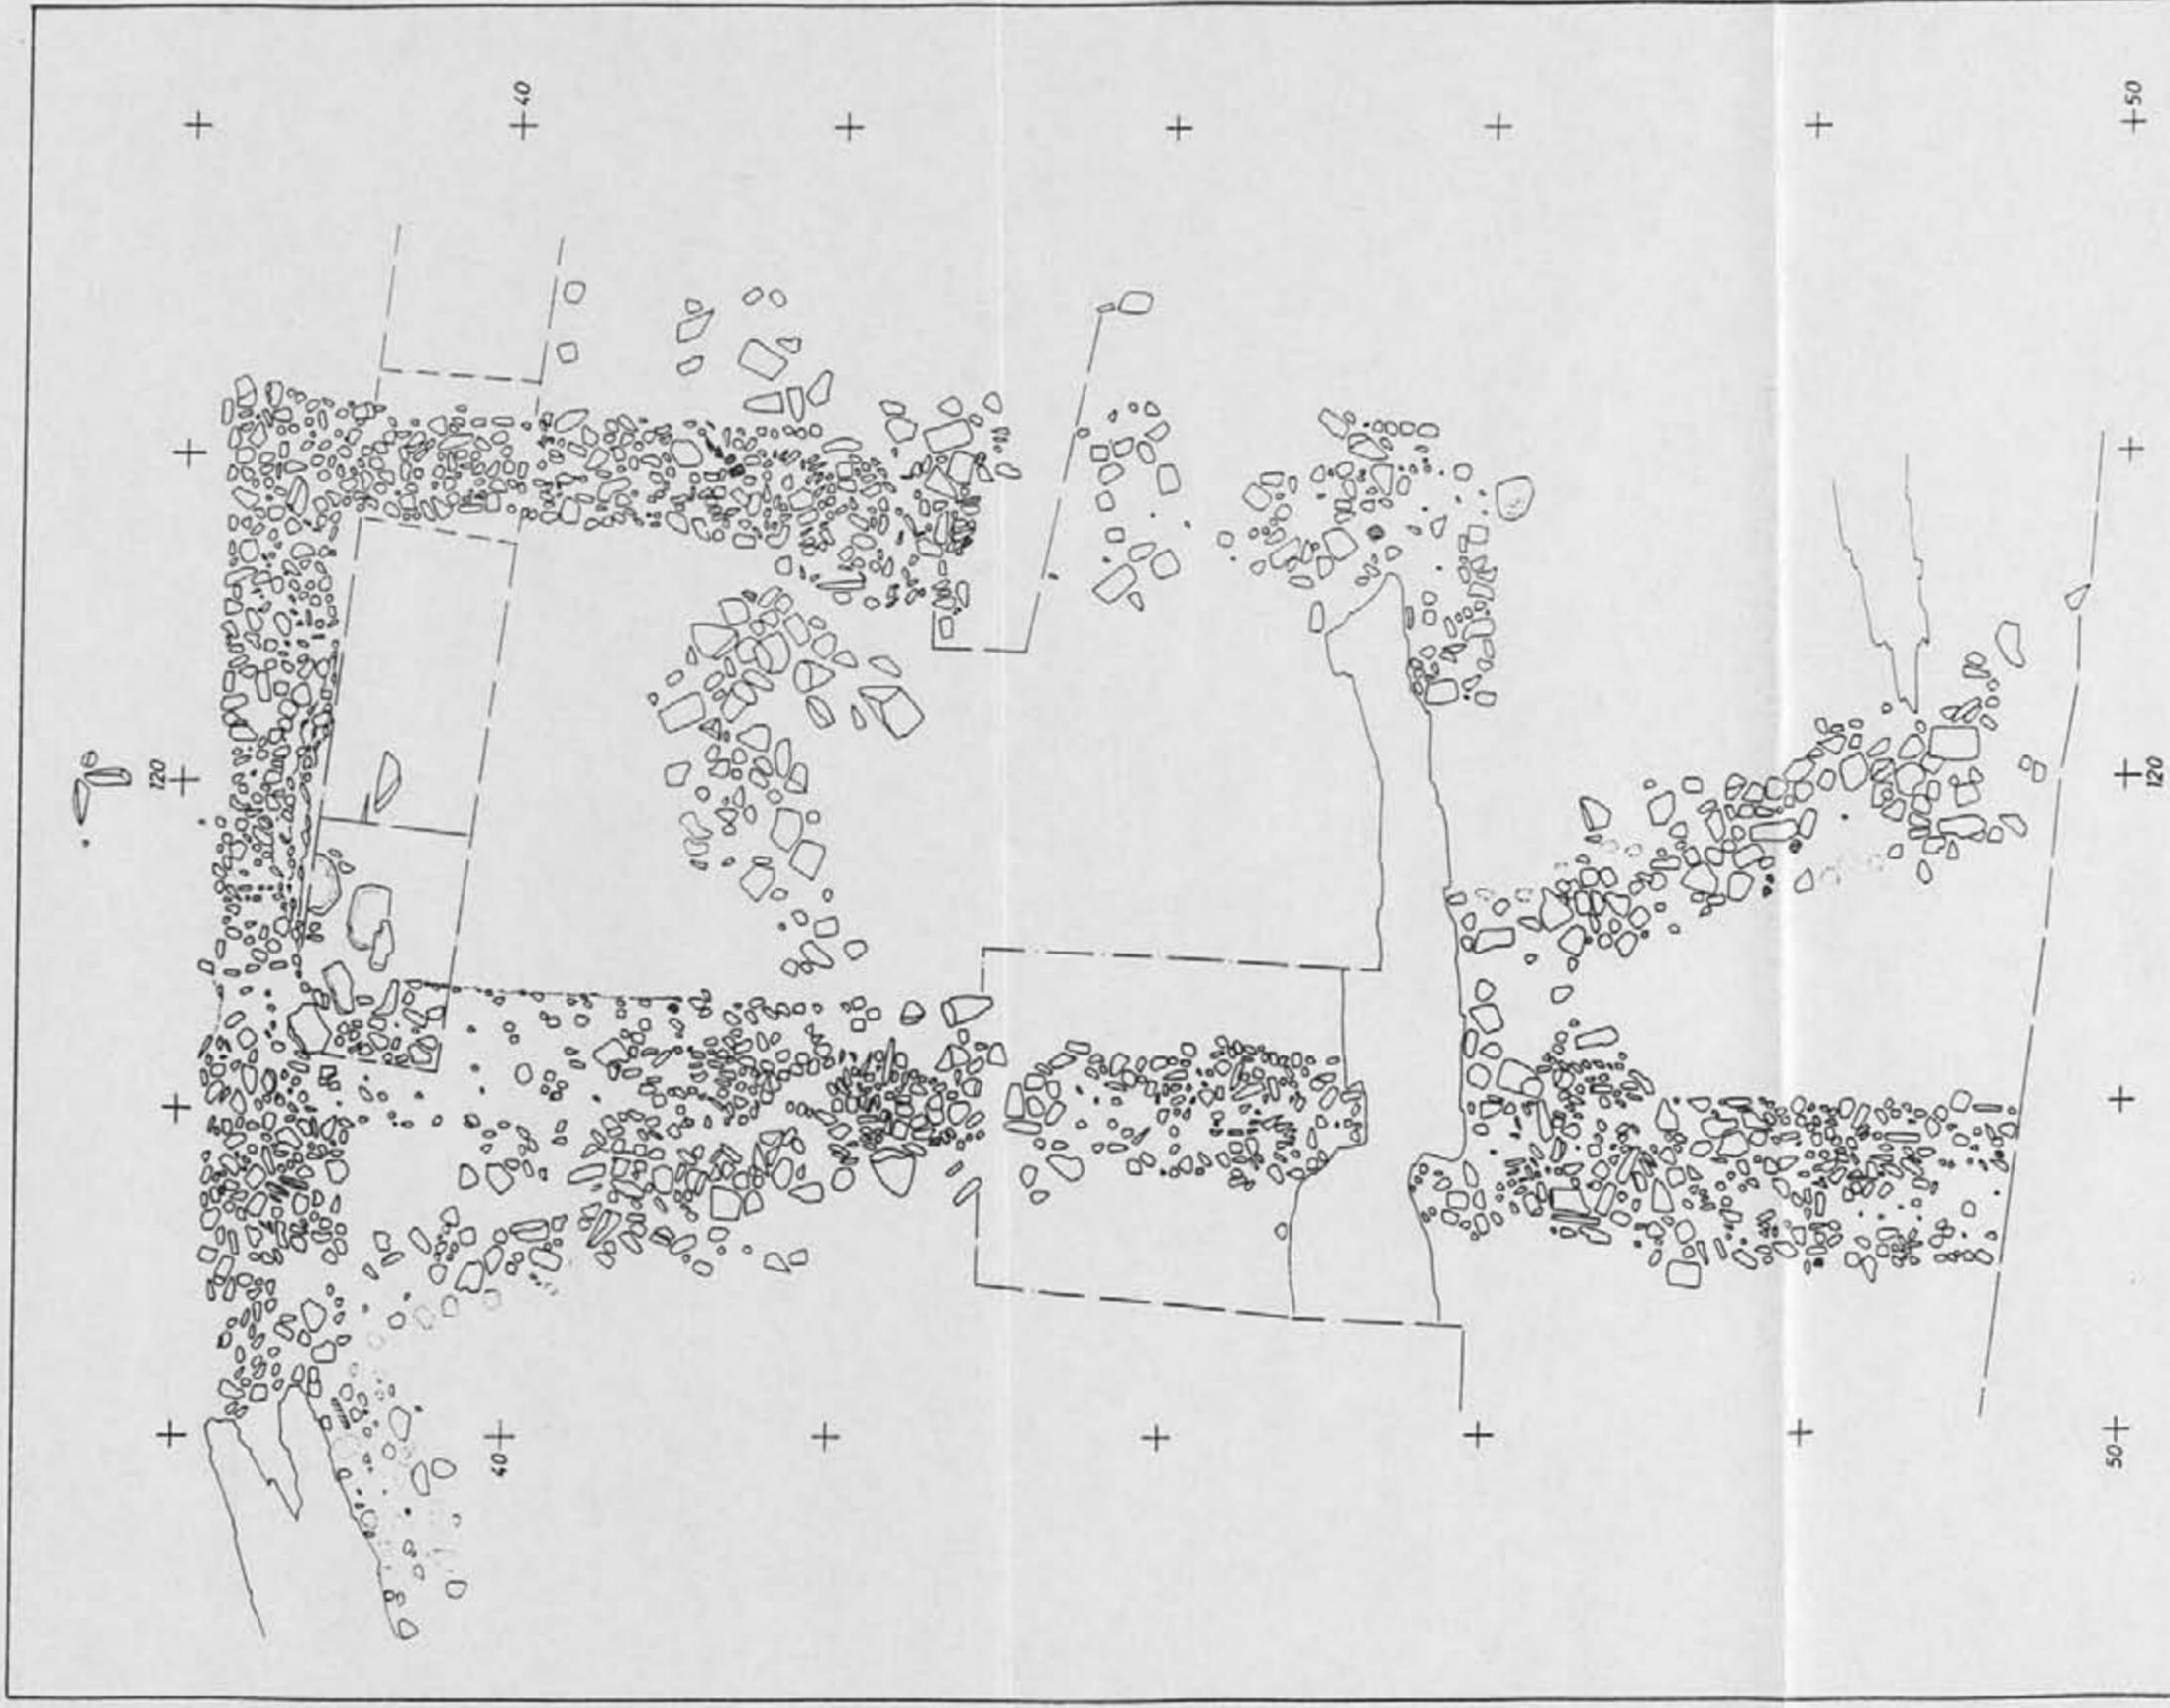
Relevé du bâtiment 5. Zone 7.

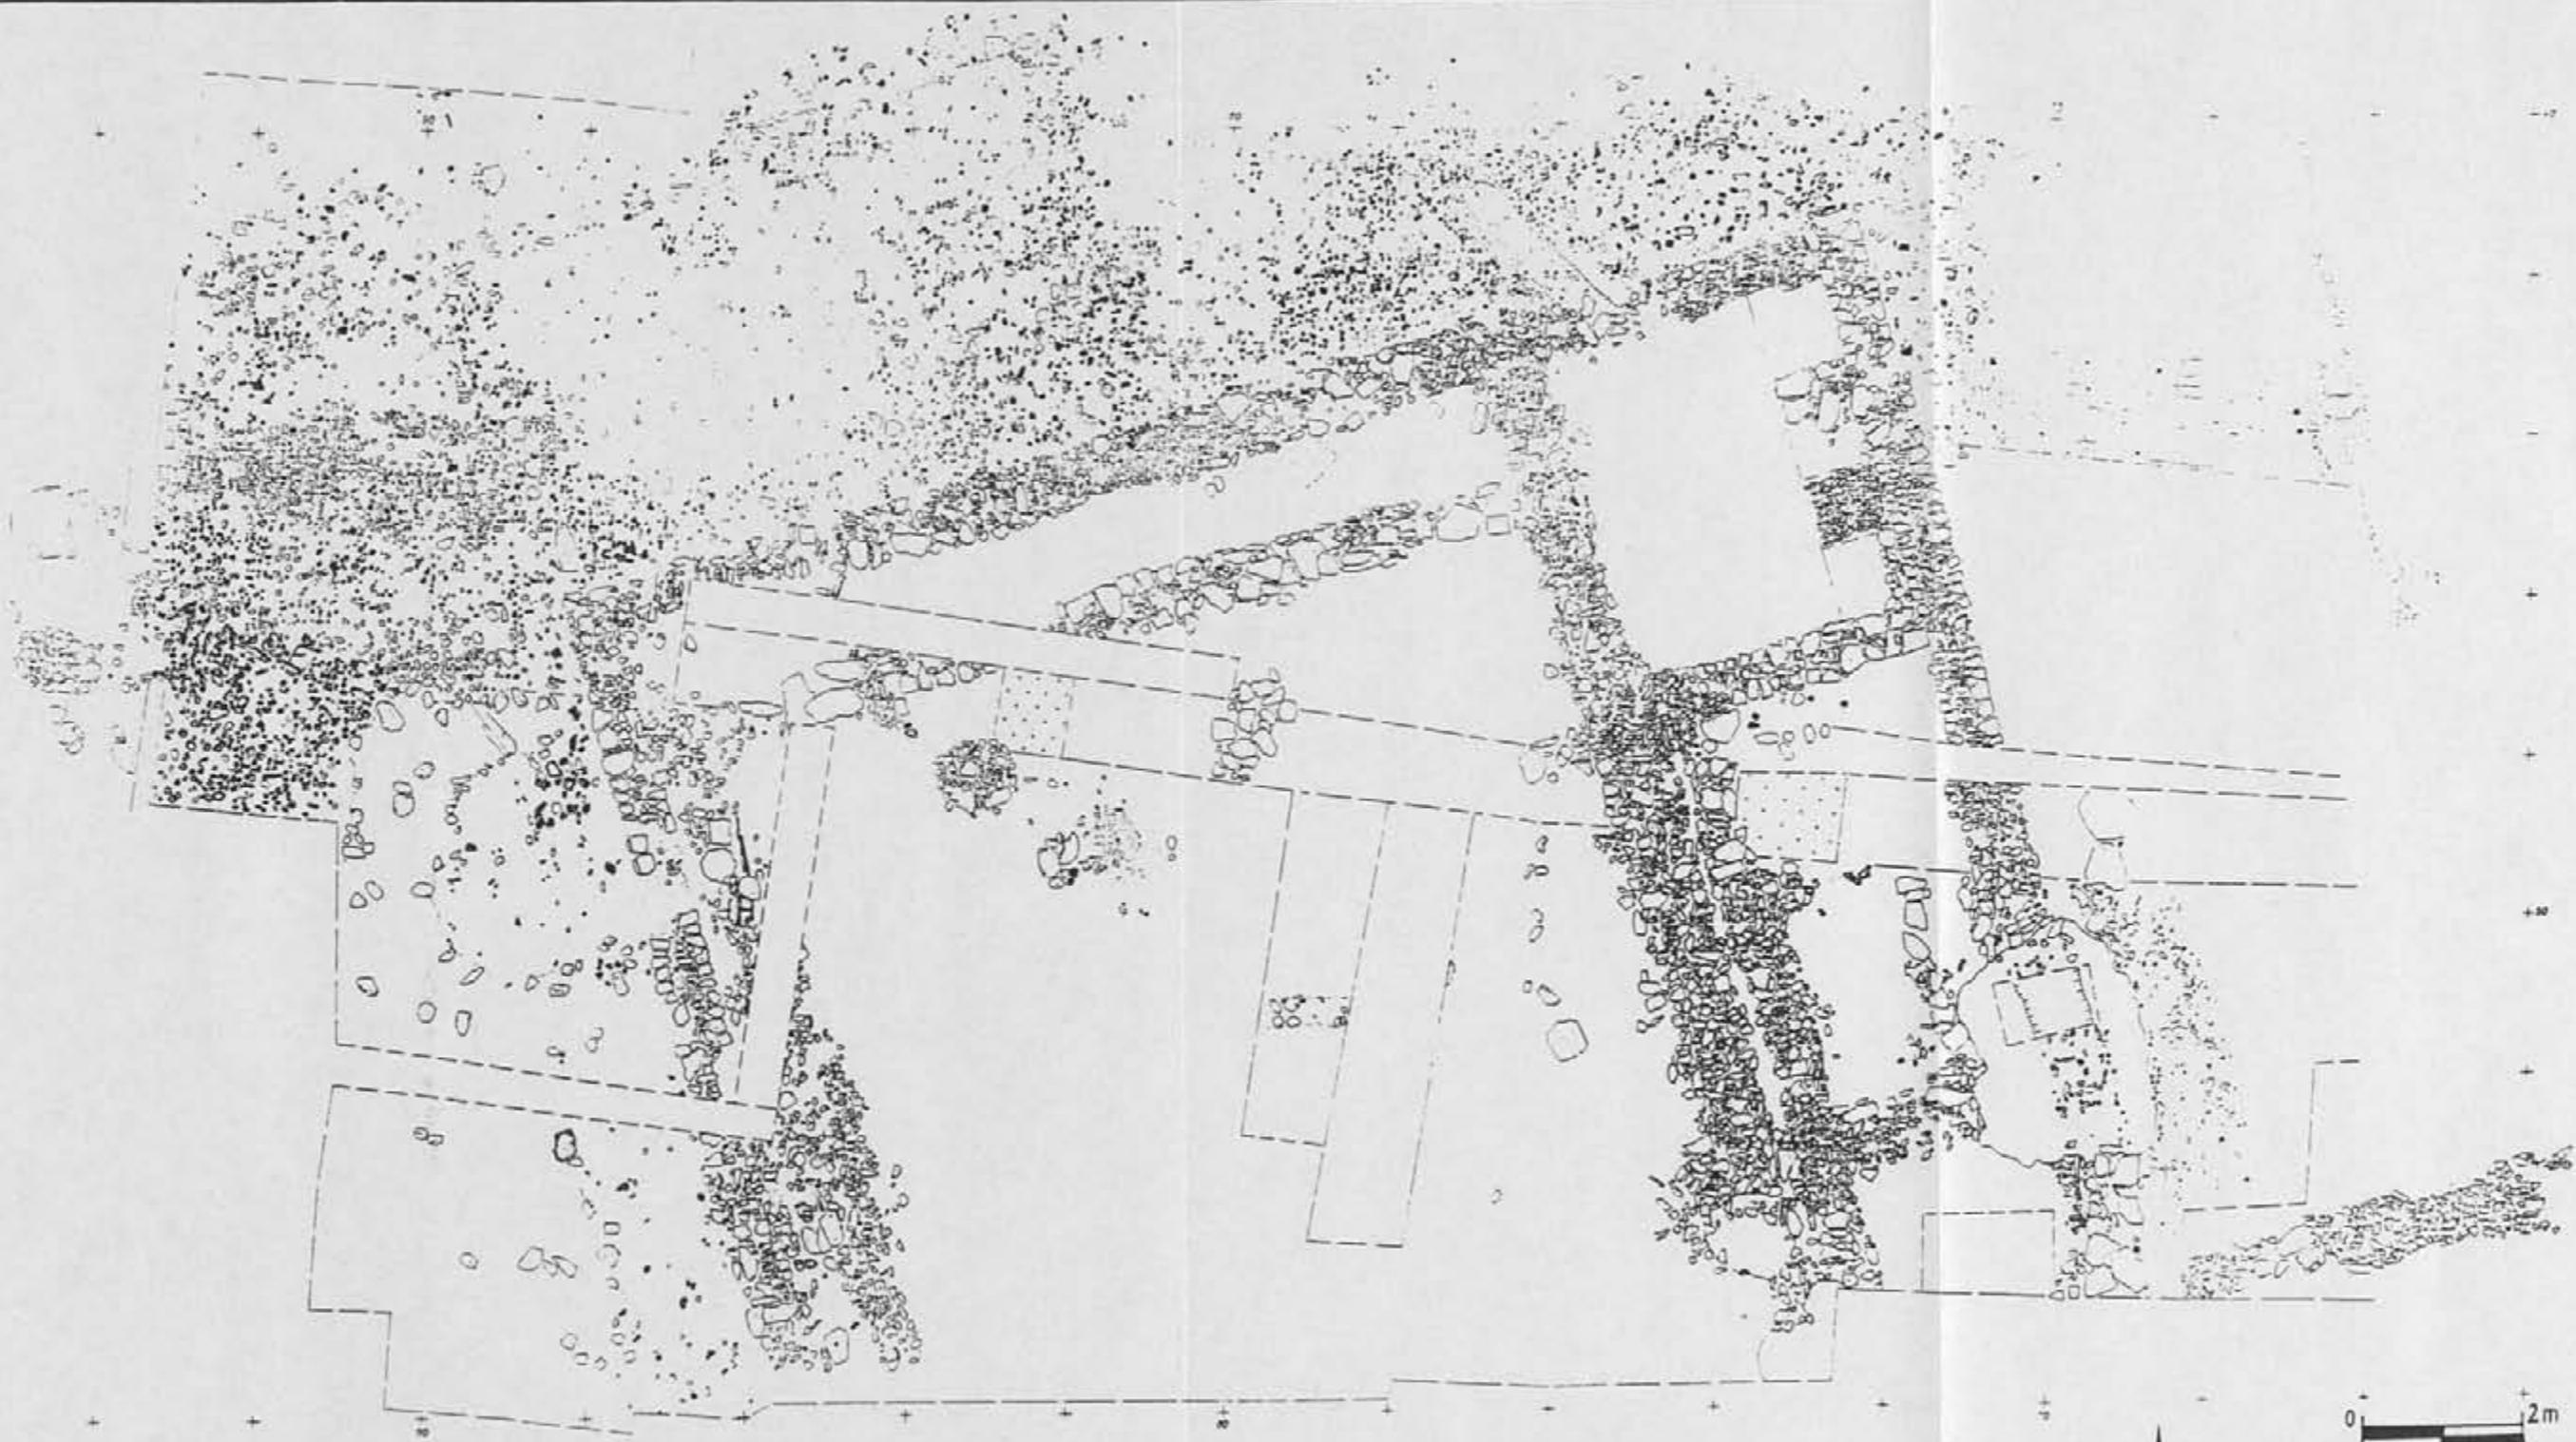
Relevé du bâtiment 4. Zone 4.  
On distingue les deux états superposés, ainsi que le petit apentis situé contre la façade nord.

Le début du II<sup>e</sup> siècle après J.C.. est caractérisé par la construction d'un bâtiment dans la partie sud-ouest du site (bâtiment 4, zone 4, état 1). Il est installé sur le tracé de la palissade qui délimitait l'enclos antérieur, et reprend son orientation. Il mesure 14 m de largeur, et semble constitué par une grande pièce bordée du côté est par un espace longiligne (une galerie?) dans laquelle subsiste quelques fragments de cloisonnements (fig.15). Seules subsistent les fondations (U.S. 4042, 4045, 4052) larges de 0.80 m. qui sont constituées de gros blocs de grès.

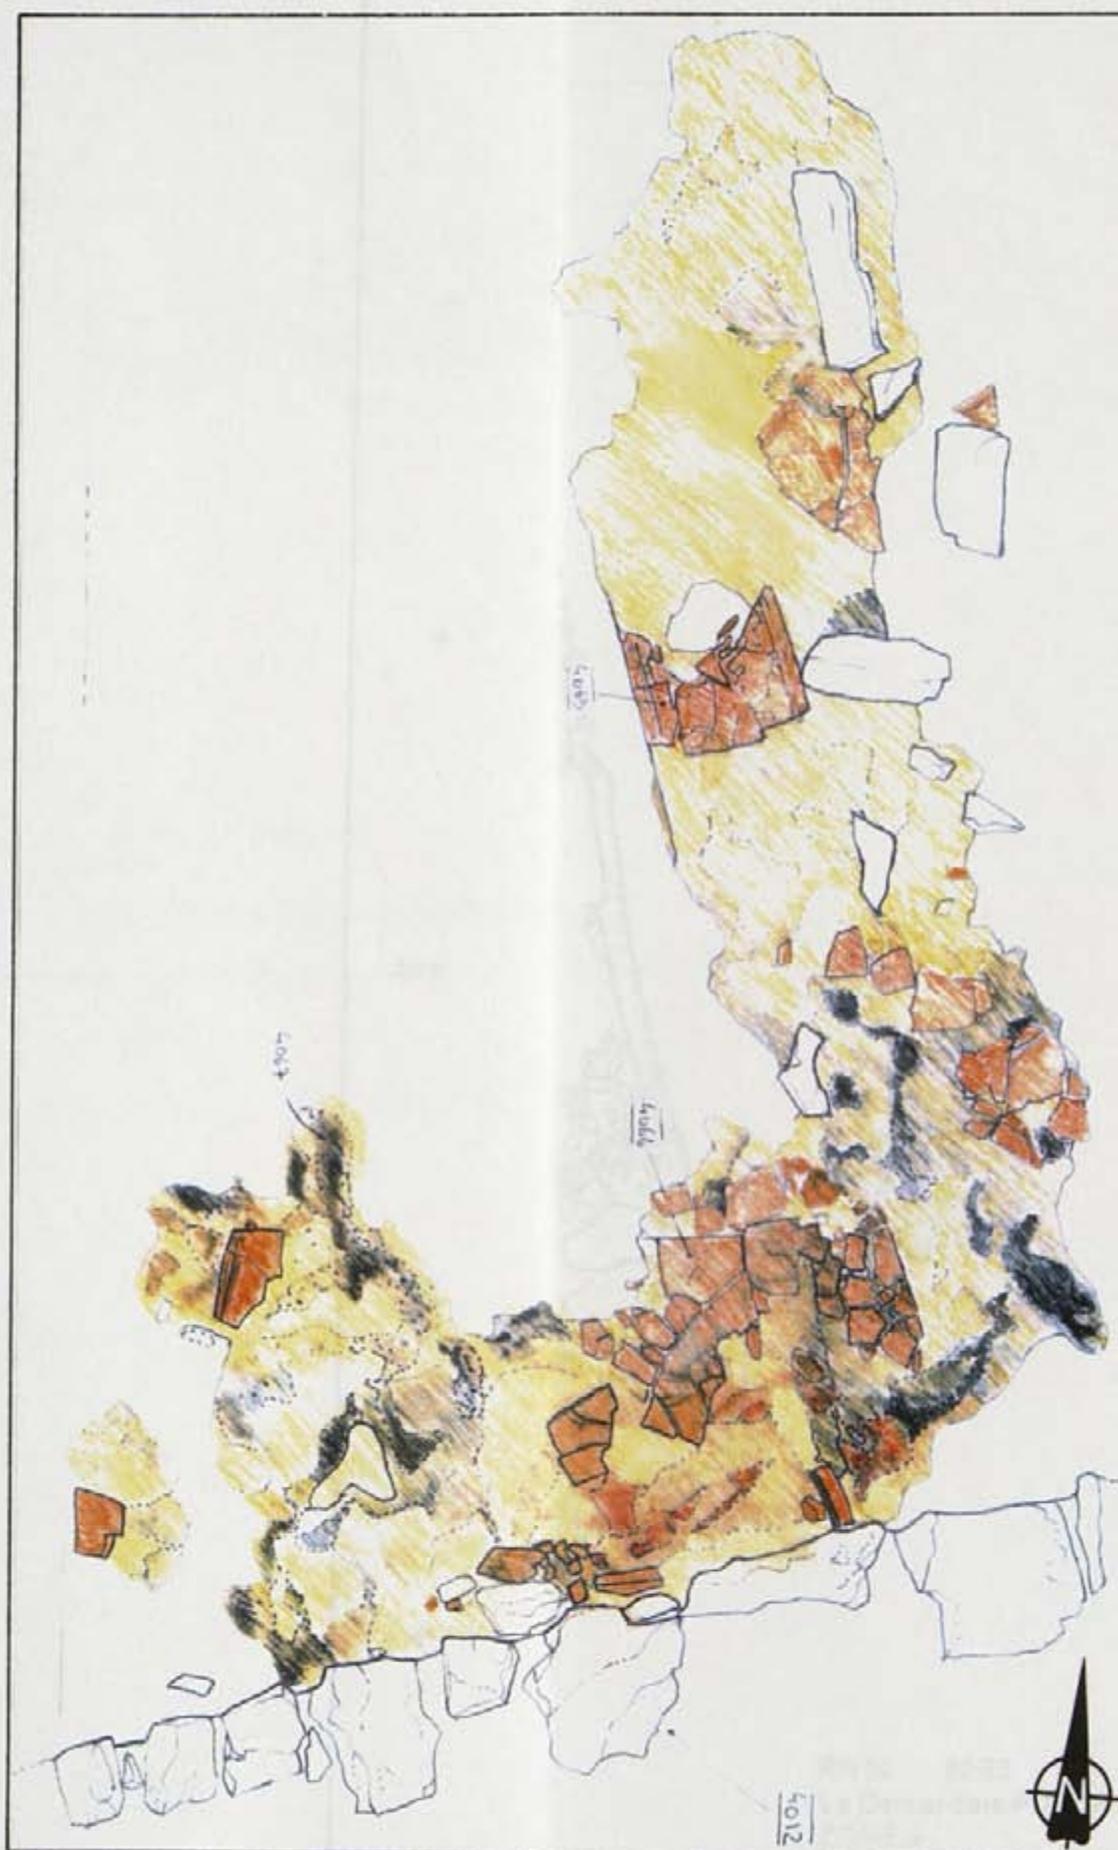
Bâtiment 4.Zone 4. Relevé du foyer et de la cloison d'argile installés sur le sol de tuileau.  
Dessin: A.Desfonds.

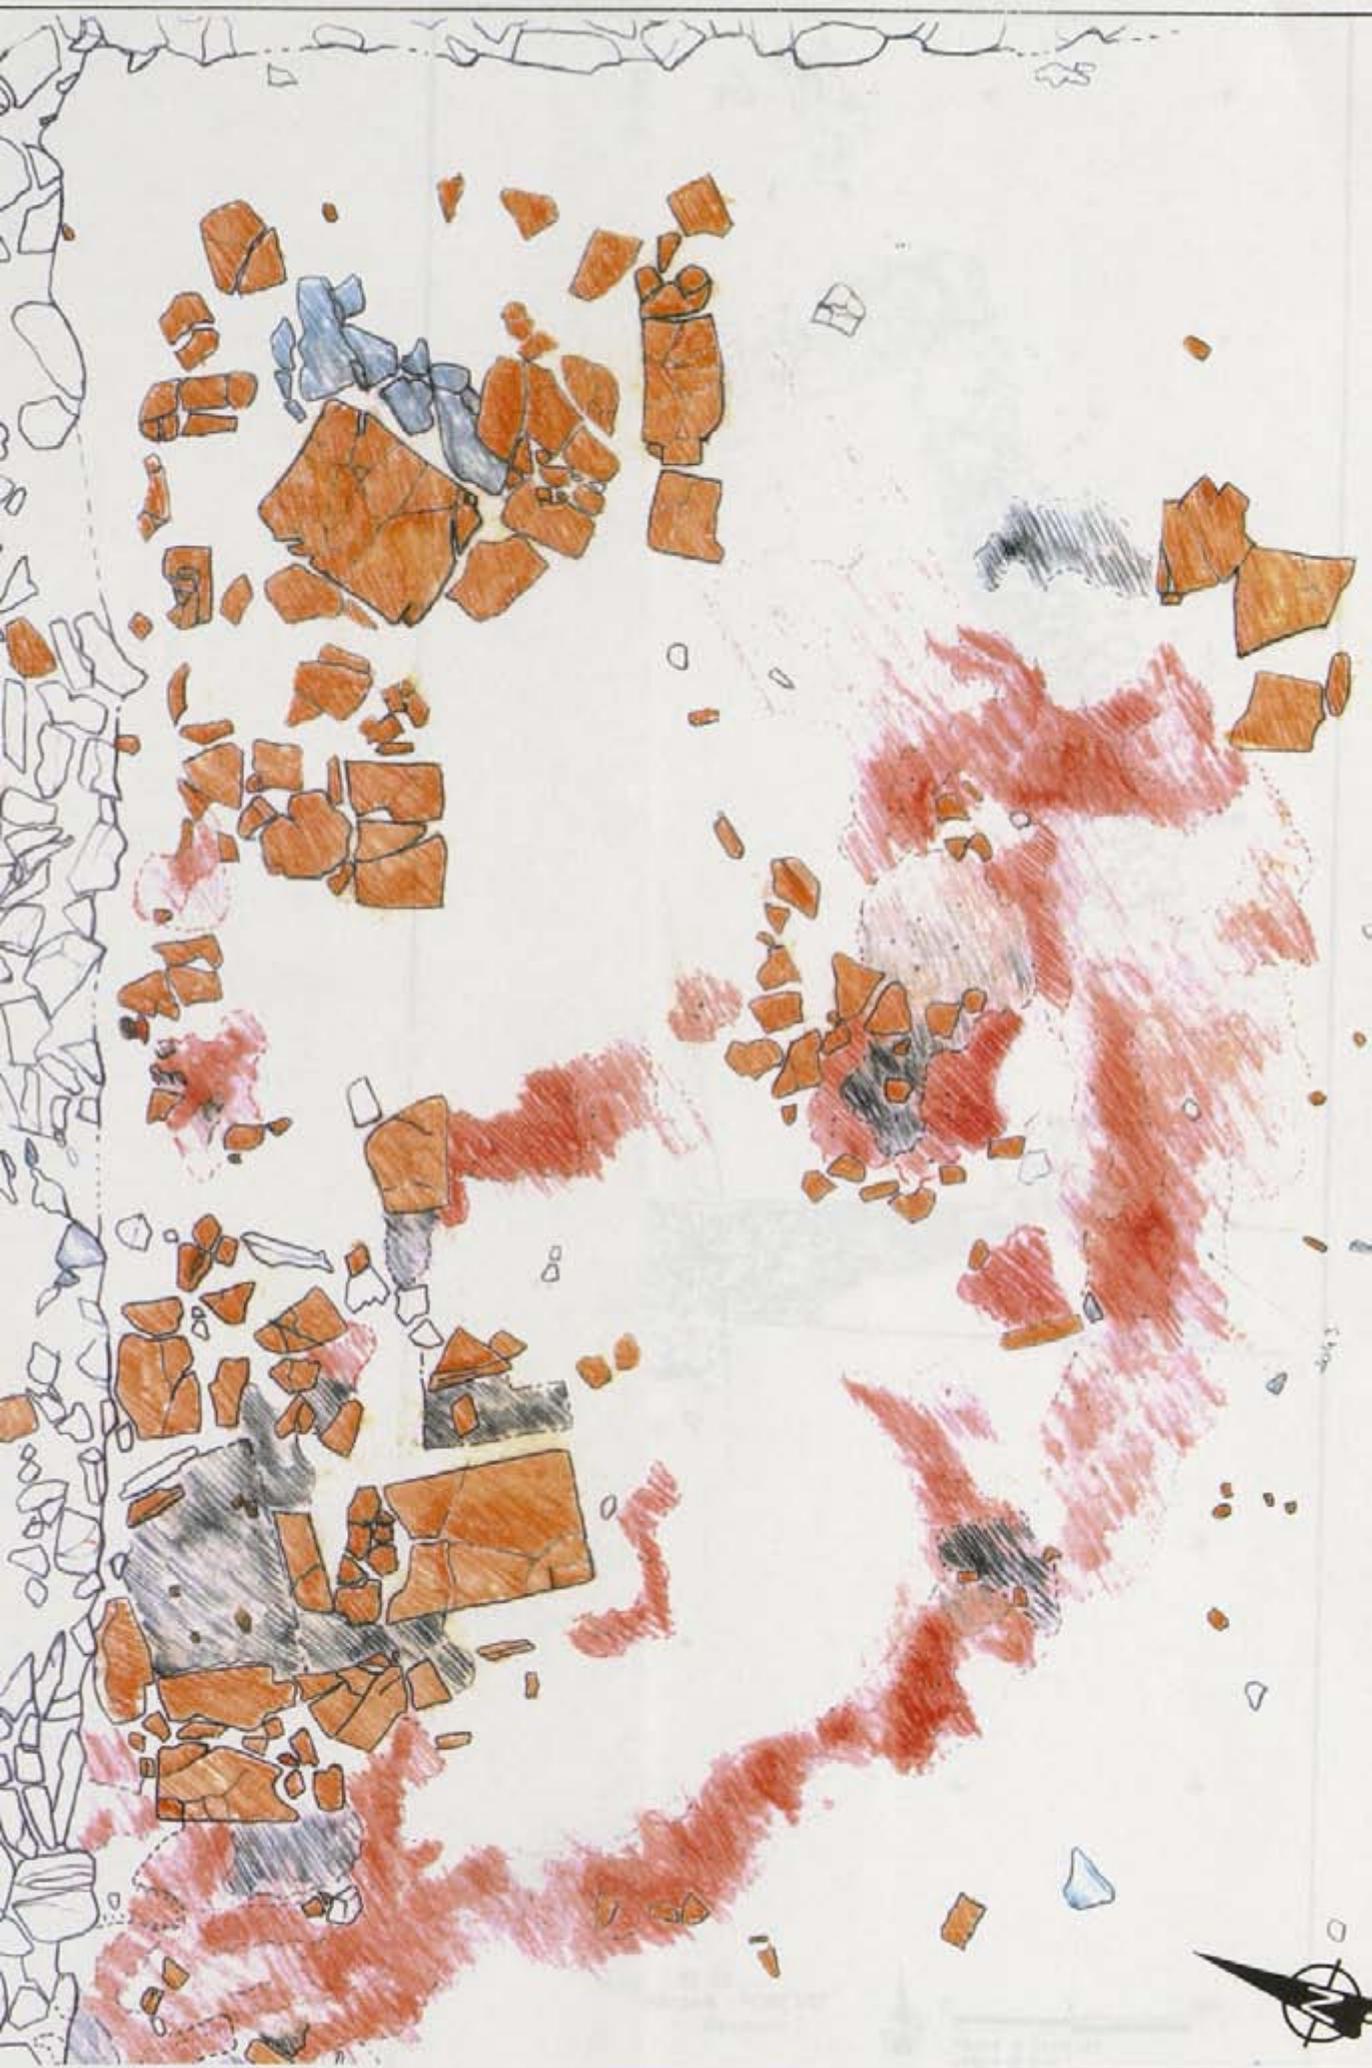
âtiment 1. Zone 2. Relevé du foyer et zone rubéfiée circulaire.  
essin: A.Desfonds.
