**La villa gallo-romaine de LA DEMARDAIS**

**PORCARO**  
(Morbihan)

RAPPORT DE FOUILLES

Fouille de sauvetage programmé  
1er juillet 1992-5 mars 1993

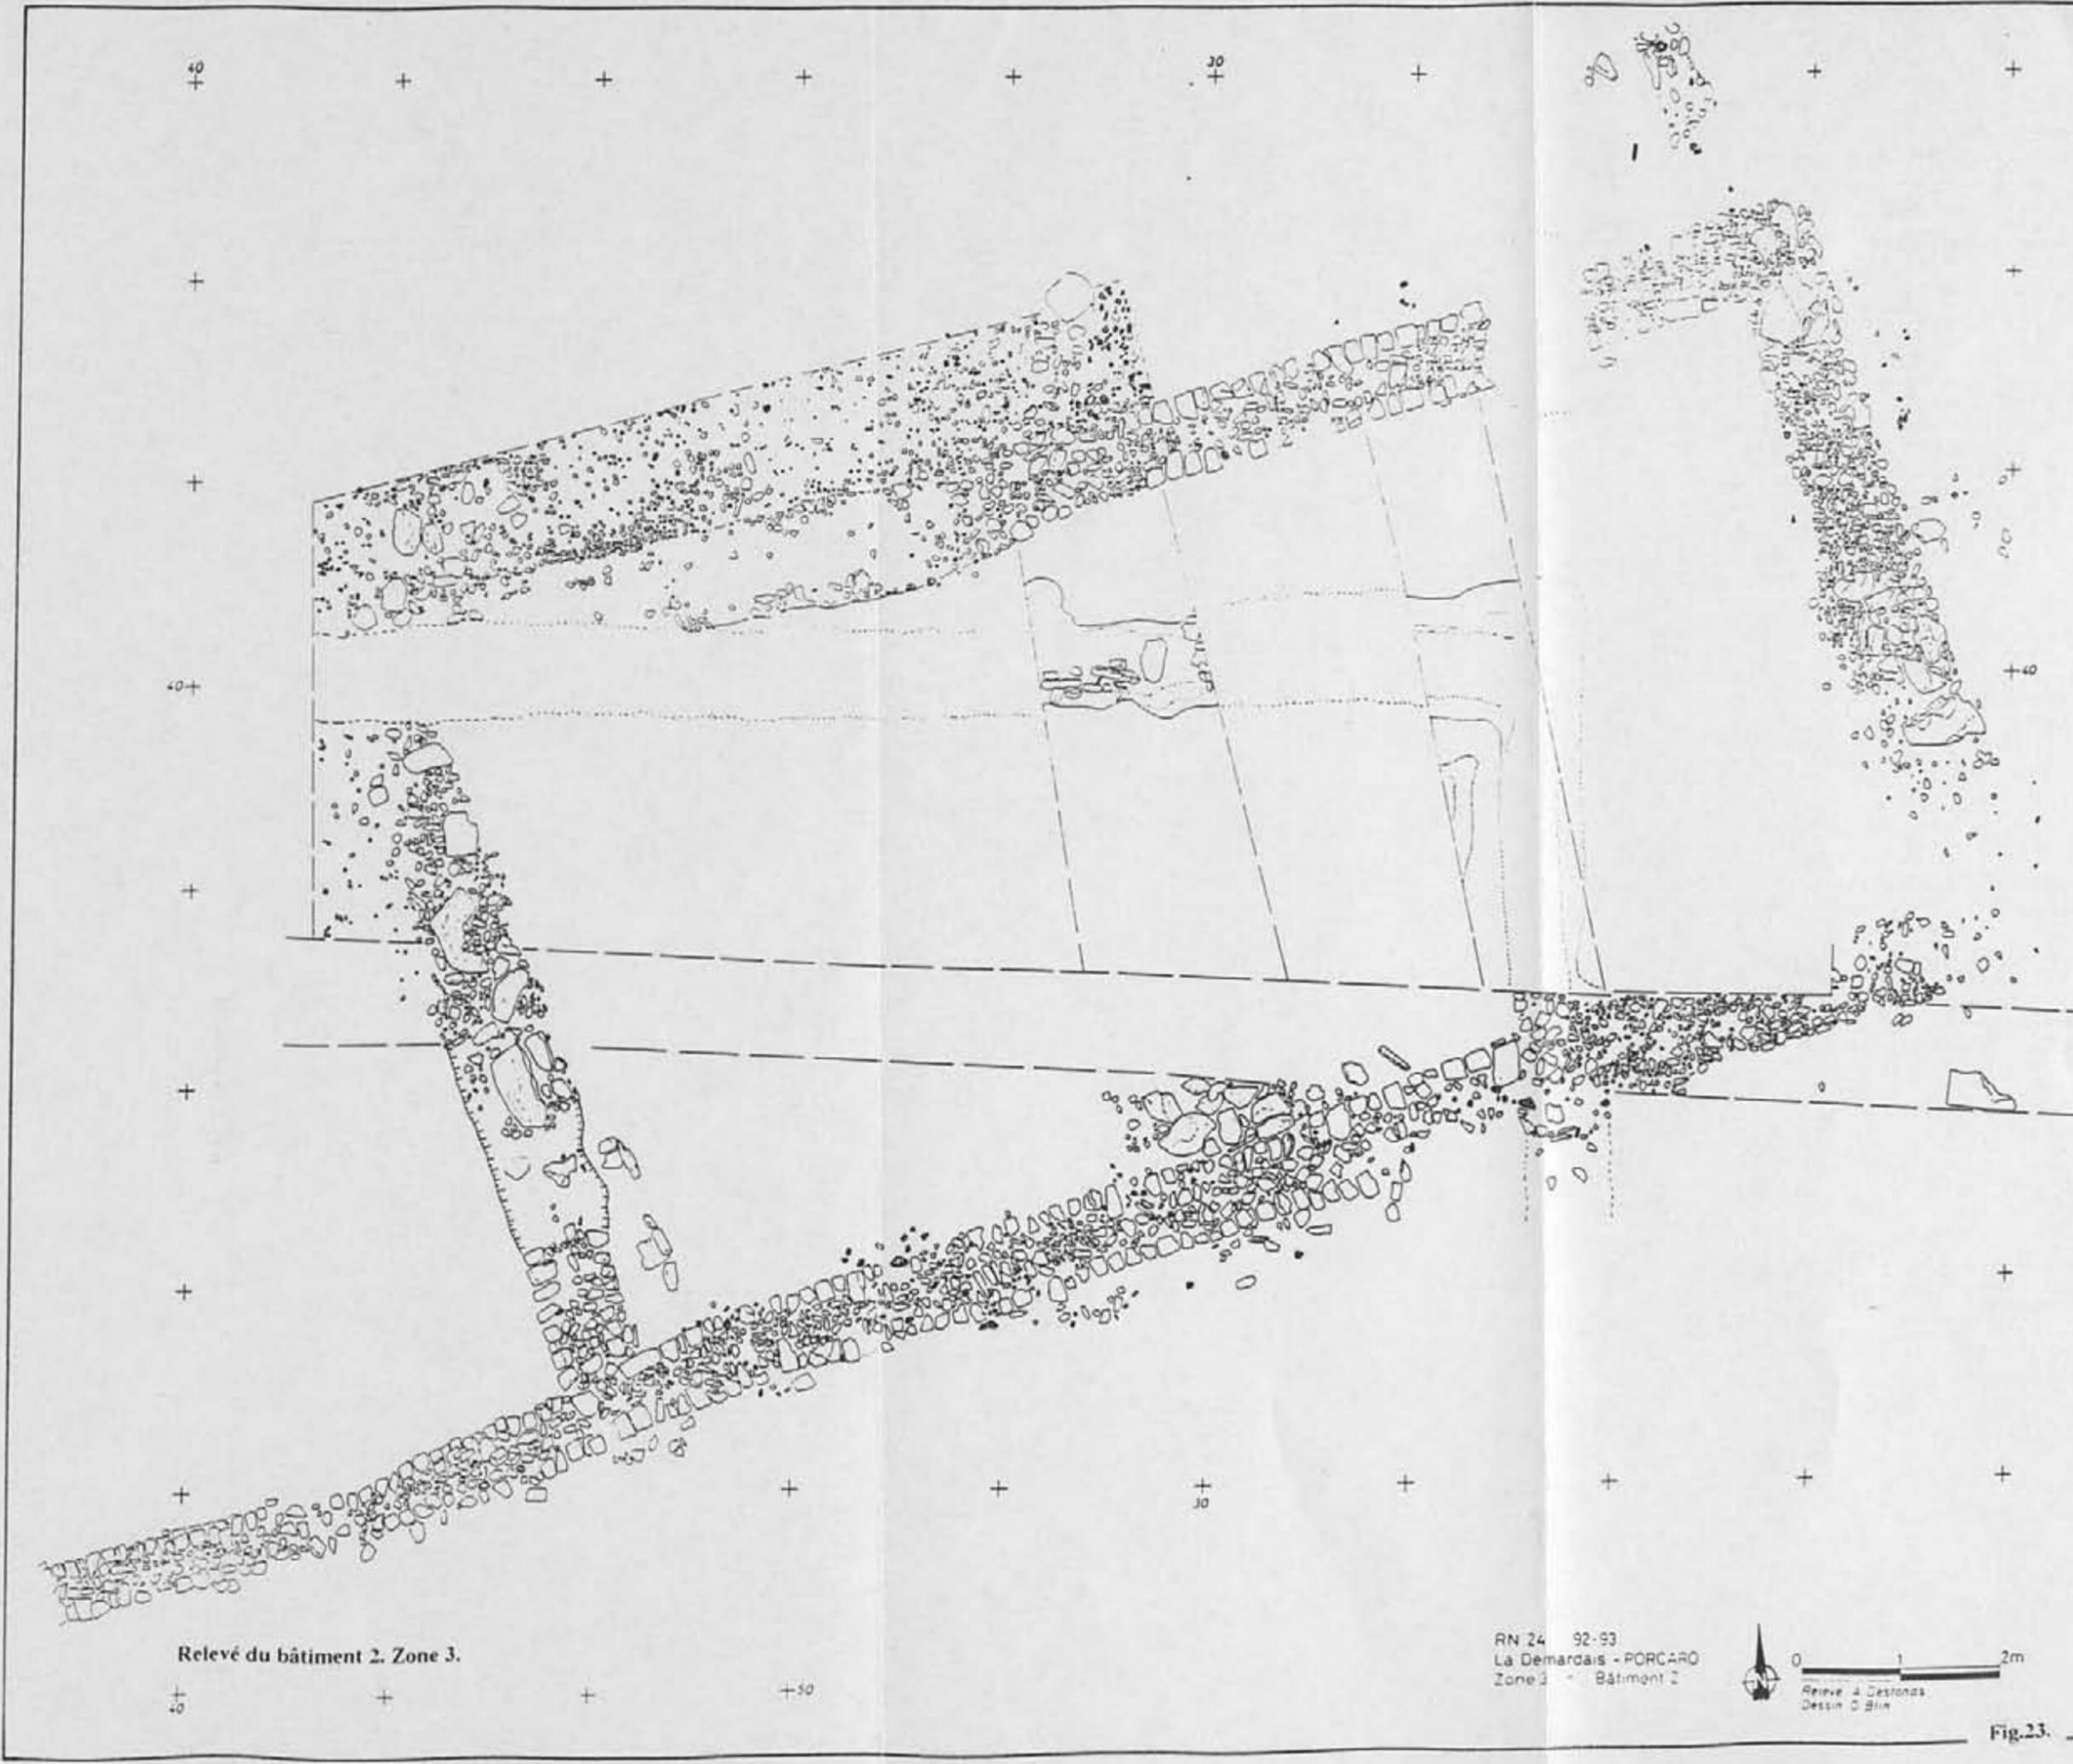
Fig. 23.

Relevé du bâtiment 2. Zone 3.

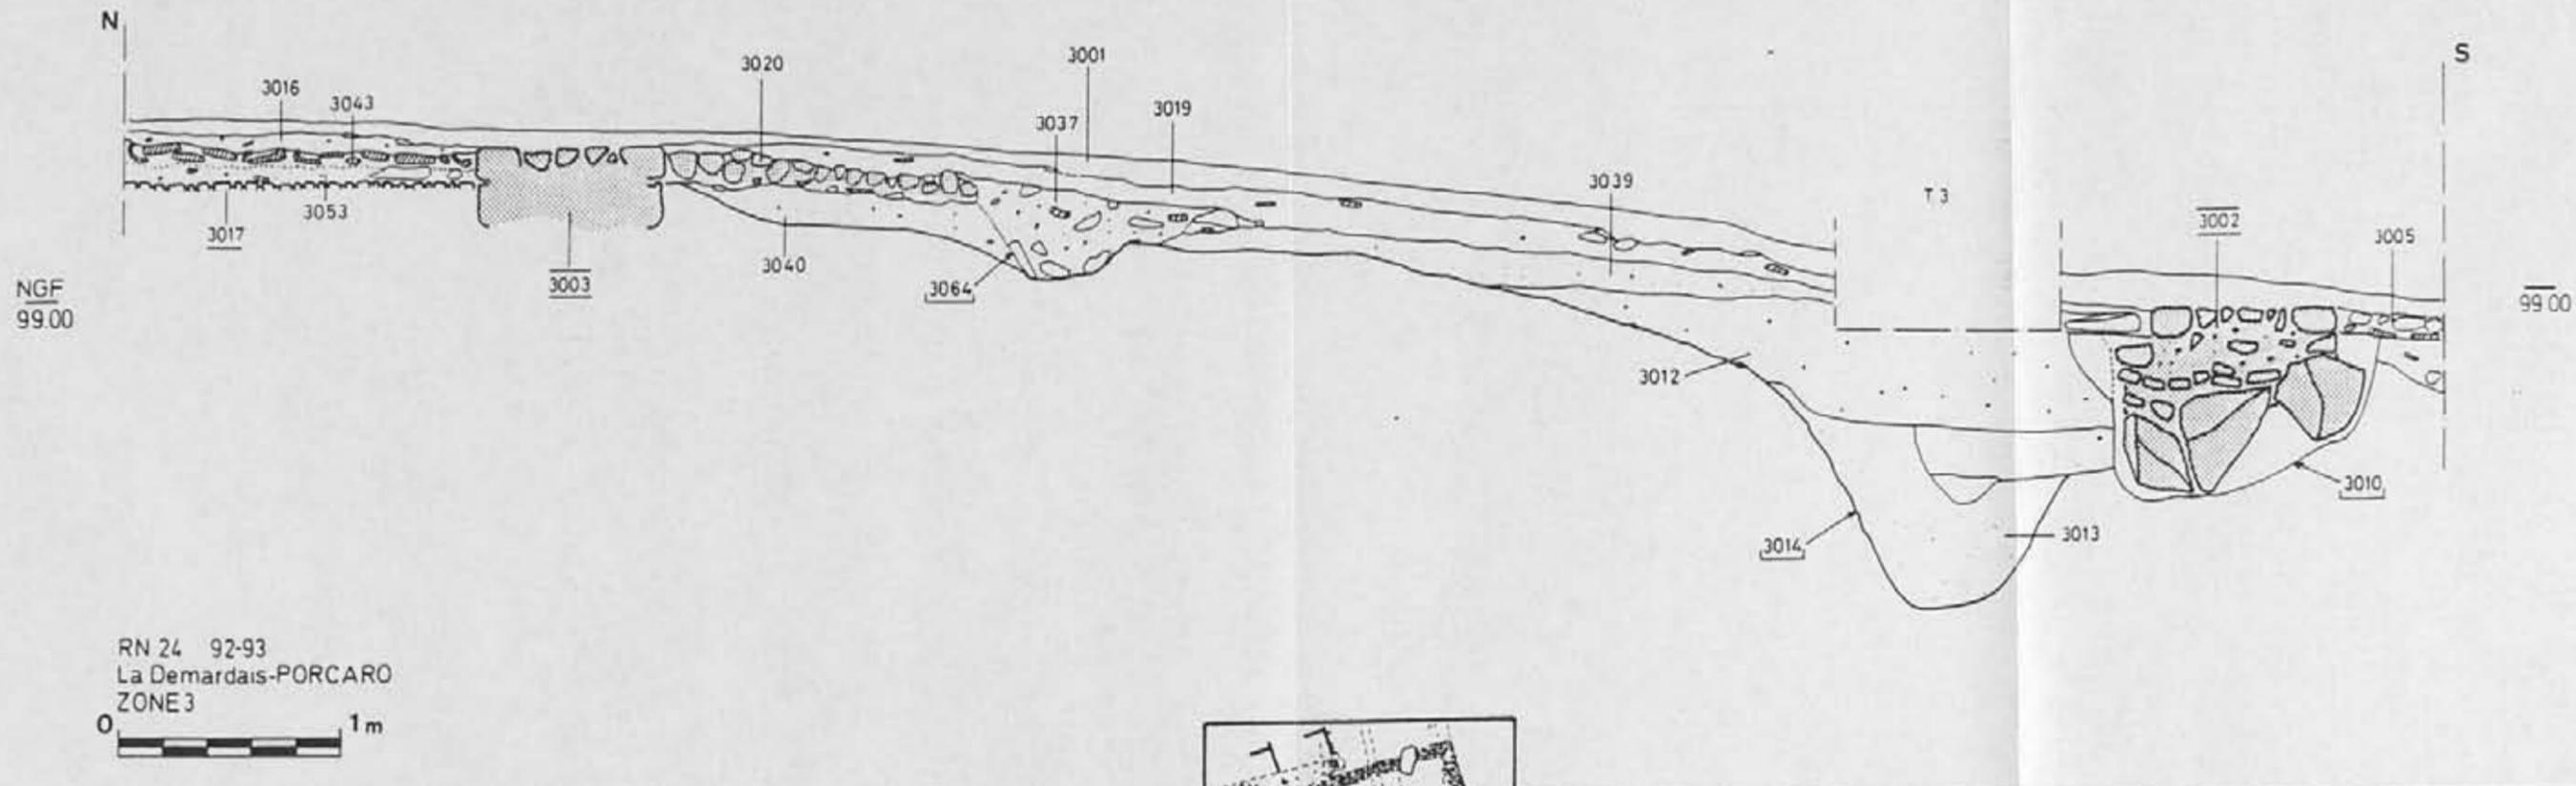
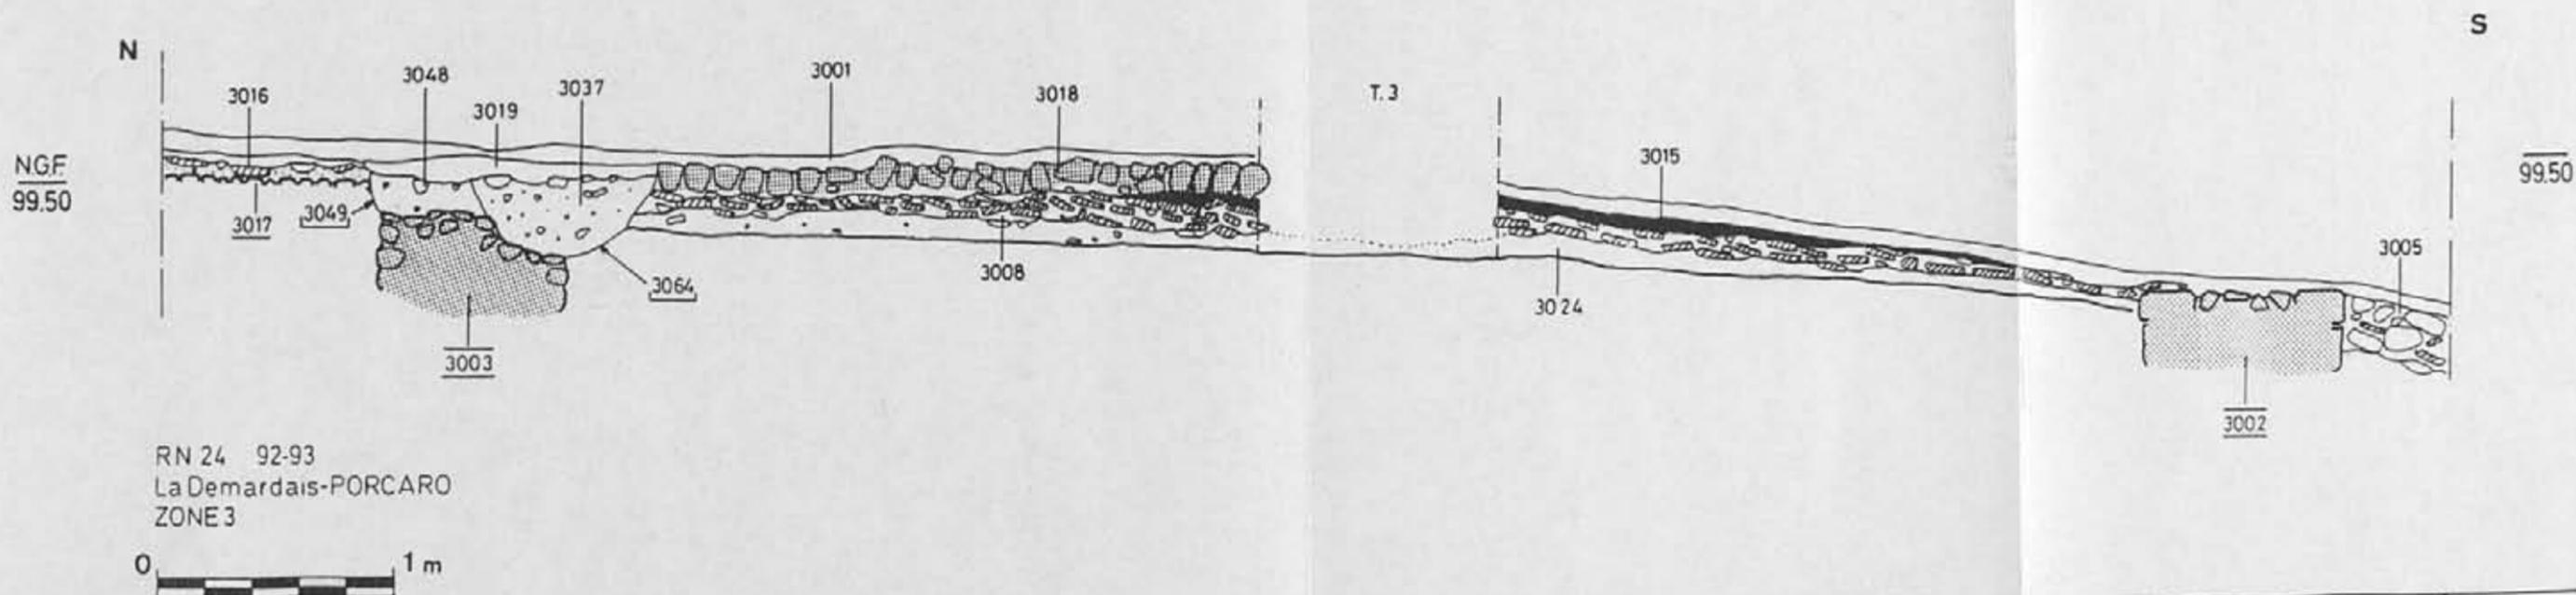
Bâtiment 2. Zone 3. Coupes stratigraphiques et cumulatives nord-sud.

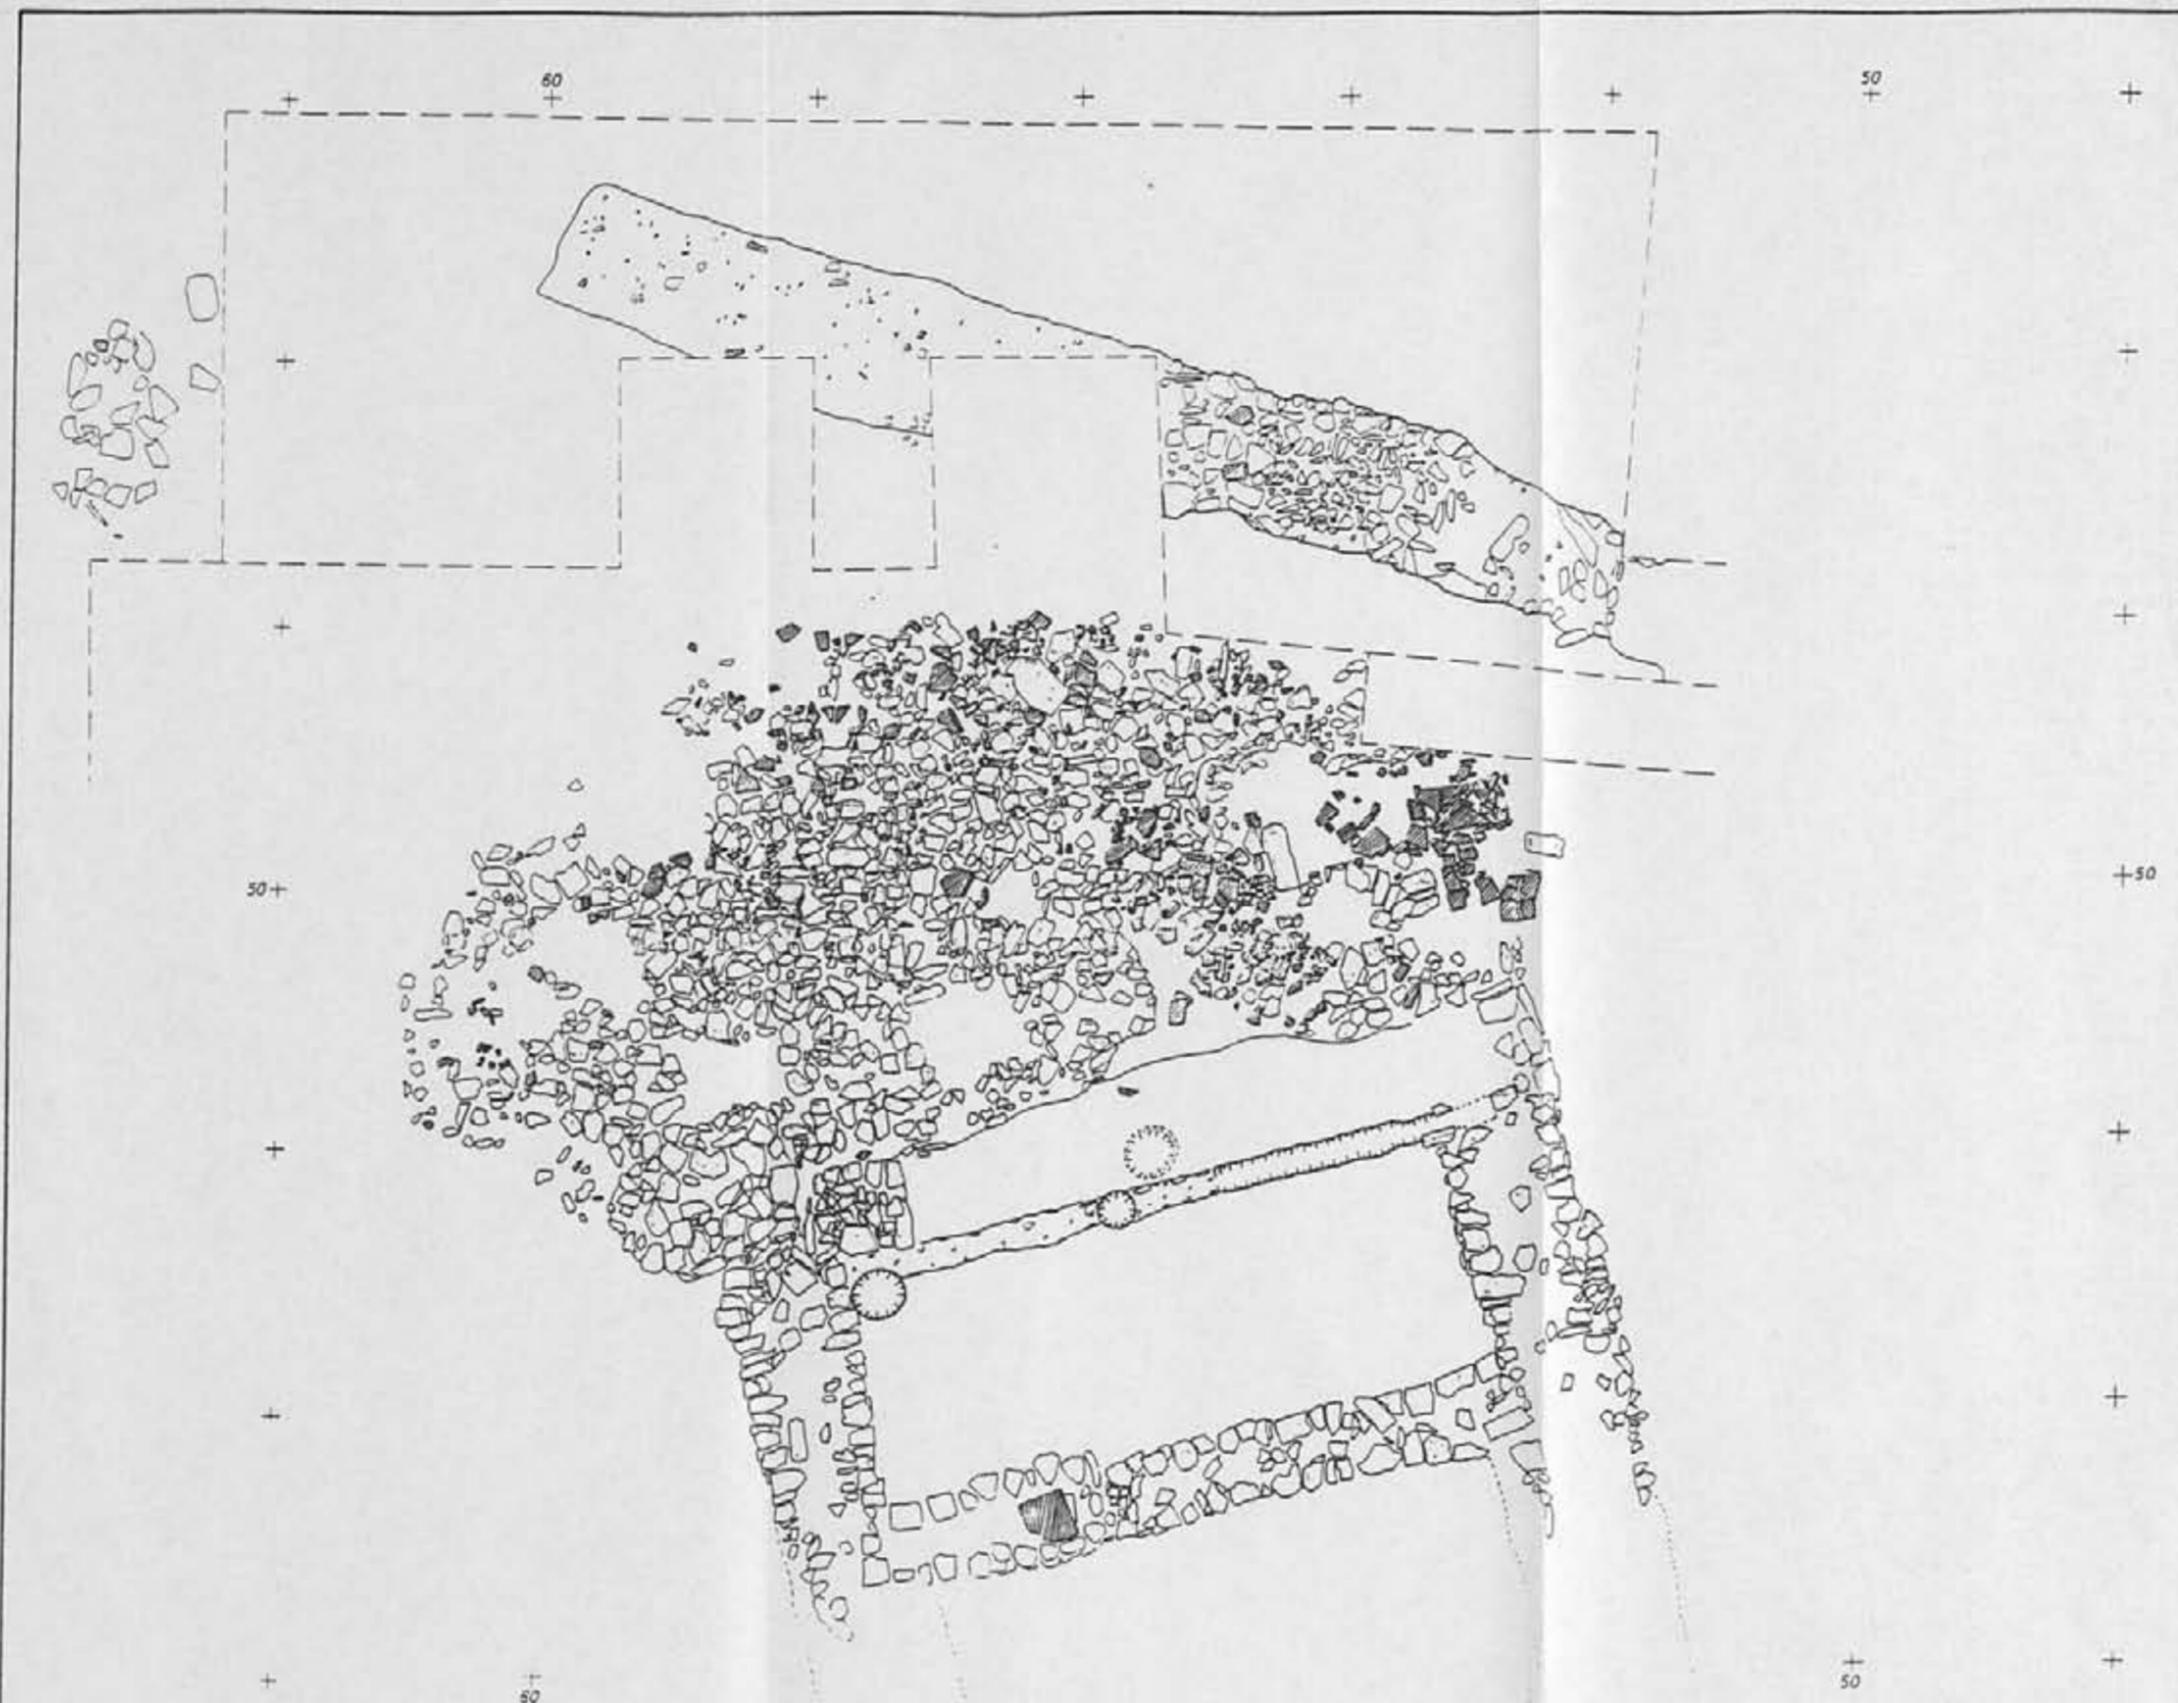
**Bâtiment 3. Zone 4.**  
 Relevé du niveau d'occupation du Haut-Moyen-Age.  
 Le mur nord de la pièce est effondré ou détruit, et  
 remplacé par une paroi légère (poutre et poteaux).  
 Plusieurs fosses et foyers percent le niveau d'éboullis résiduel au devant.  
 Au sud le bâtiment est détruit ou récupéré.

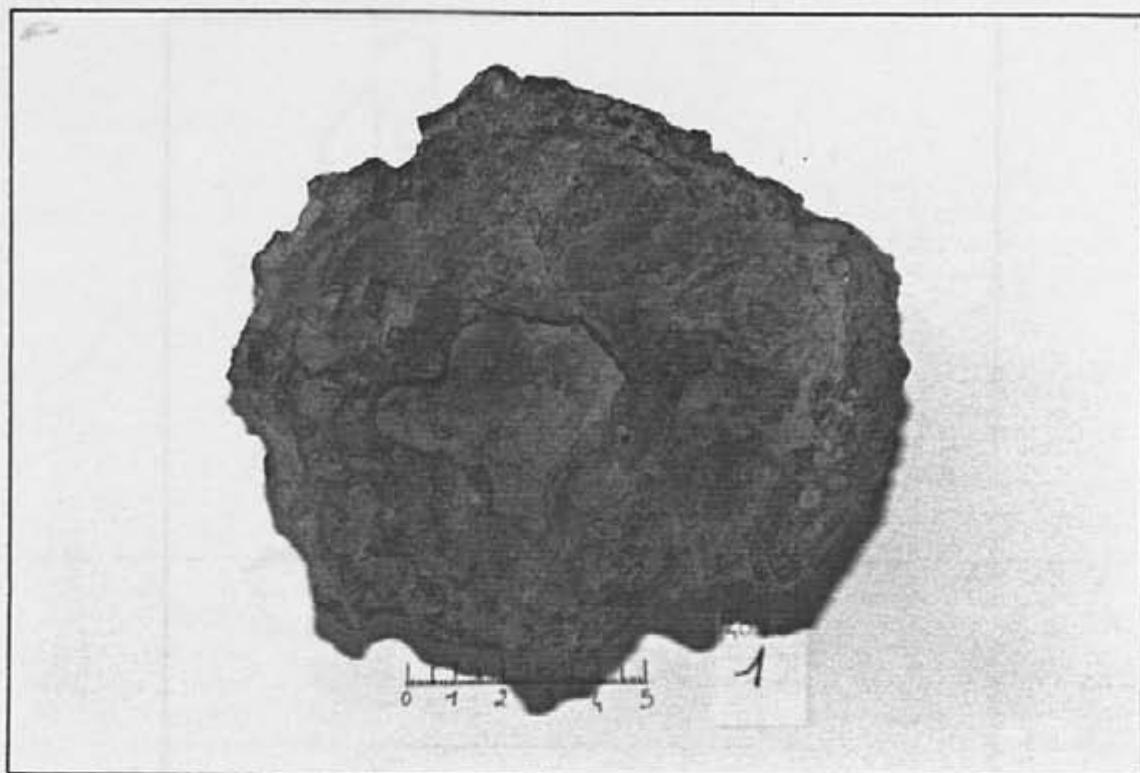
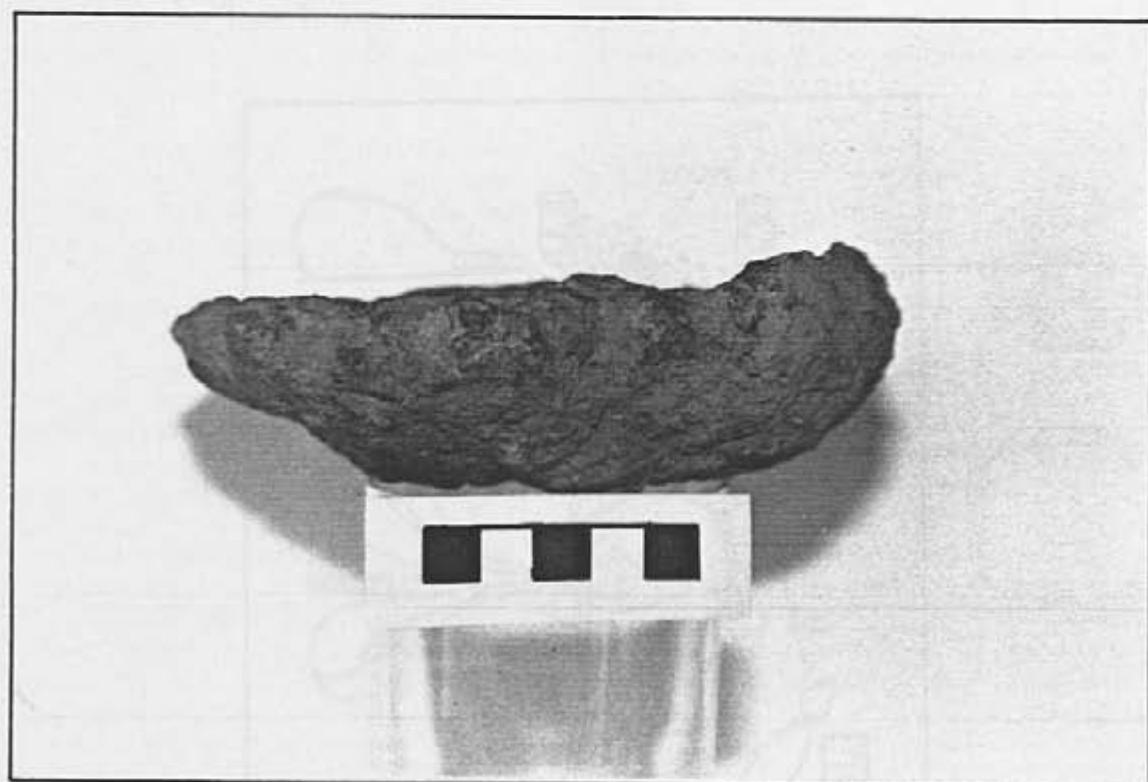
U.S.4073.  
Scorie en forme de calotte.  
Vues de face et de profil.

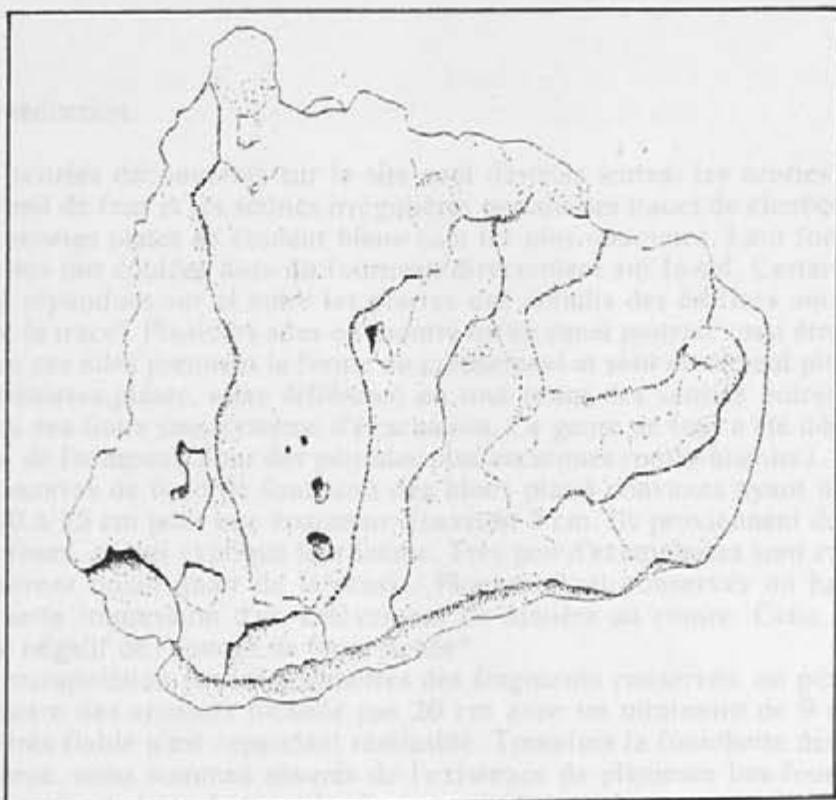
U.S.4001.  
Scorie plate. Ech.3/4.

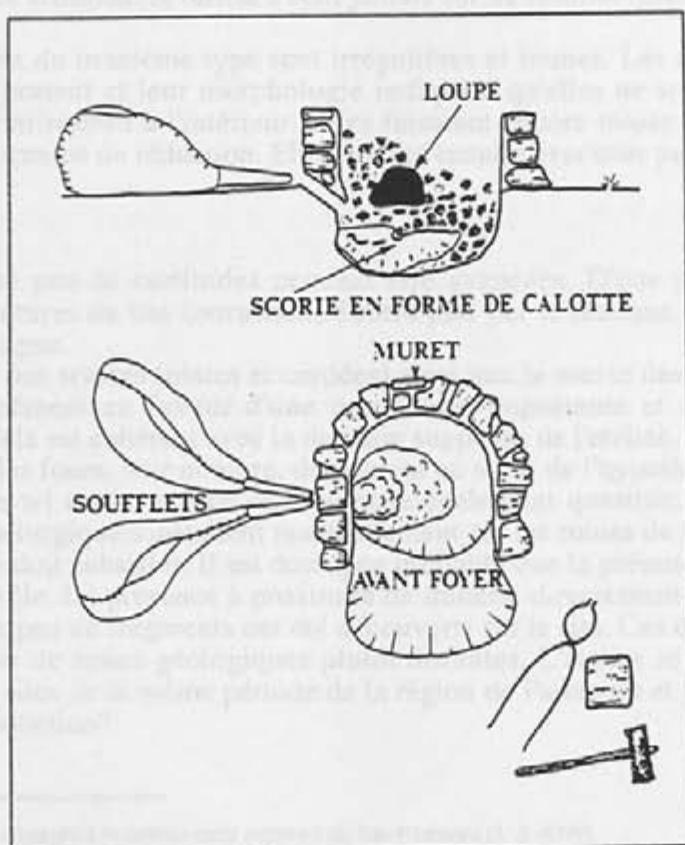
Fig. 80. Schéma d'un bas fourneau.

Shéma de fonctionnement d'un bas-fourneau.  
D'après V.Sernceels (op.cit.)

Une expérience a montré (juillet 1993) que l'on observe aussi la présence de vitrification au dessus de la tuyère, sur une hauteur variant certainement avec la taille du bas-fourneau, et suivant l'intensité de la chaleur produite. En haut de la cuve, sur au moins 1/3 de la hauteur, comme tout en bas, l'altération des parois n'a pas été très forte. On remarque un simple dégradé de teinte. C'est sans doute de ce niveau que proviennent les fragments de la troisième catégorie à la Démardais.

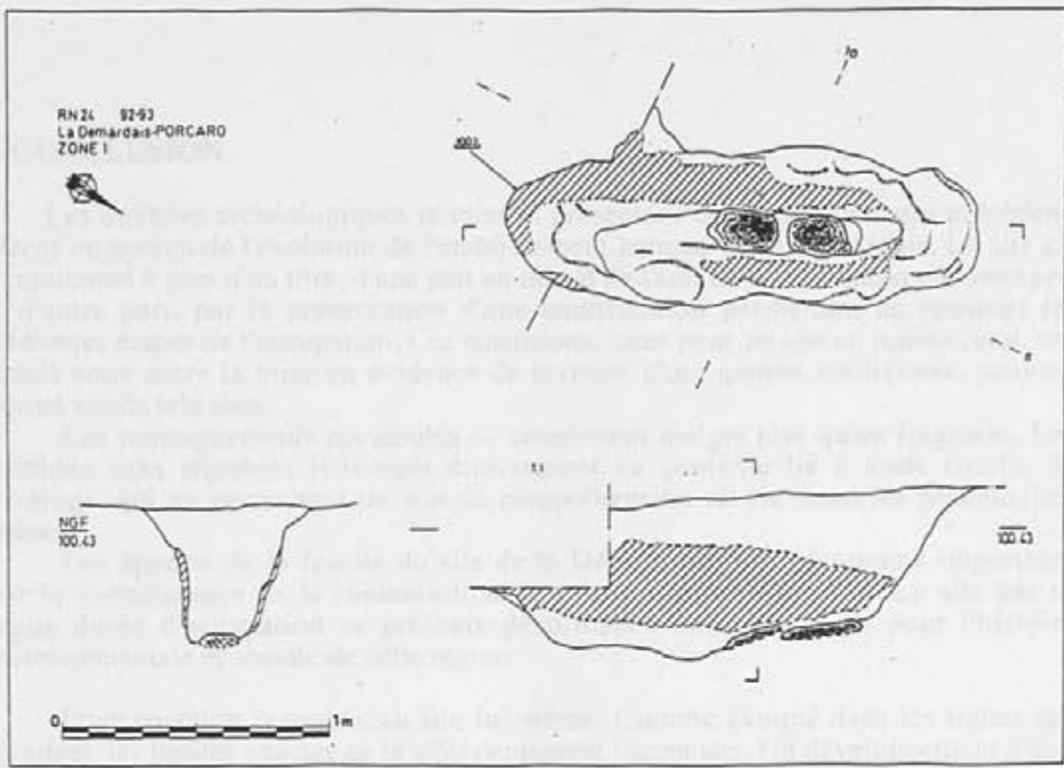
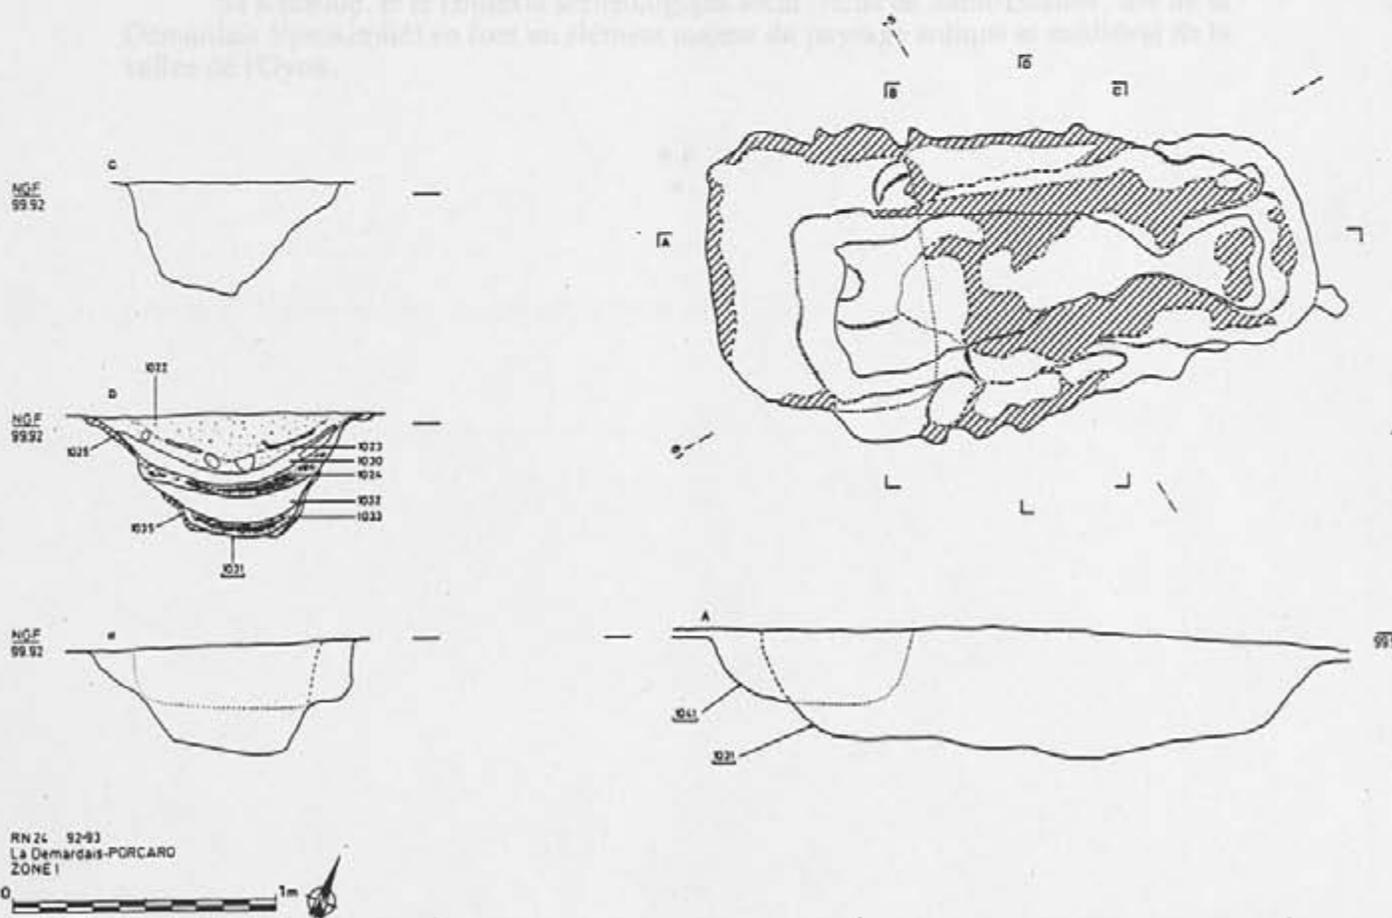
élévés des deux fosses-foyers. U.S.1002. et U.S.1031.

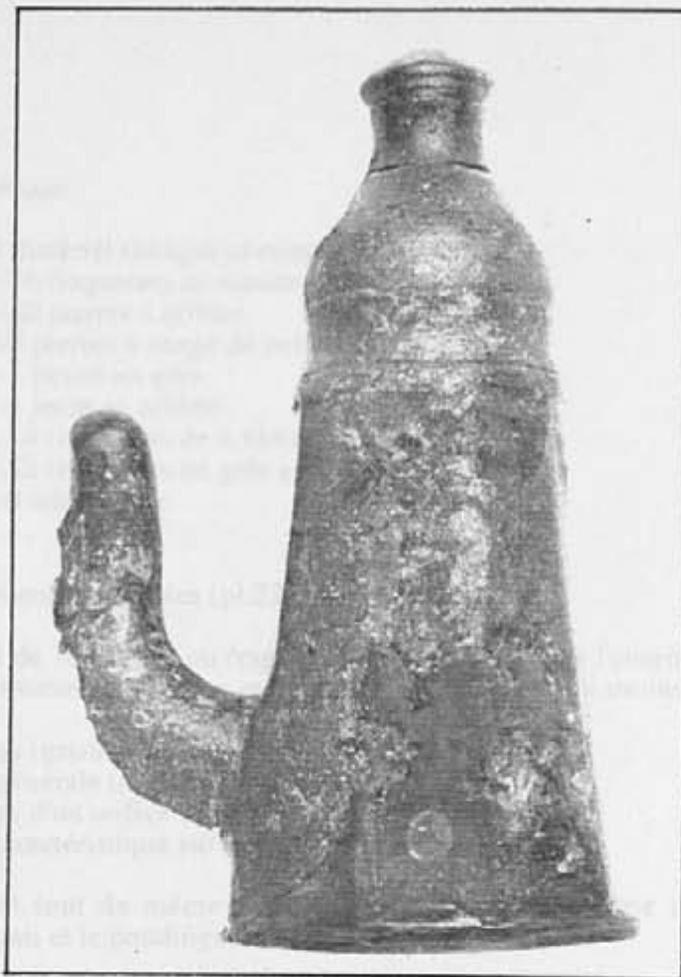
L'examen RX confirme le mauvais état général (absence de métal) en même temps qu'il met en évidence quelques larges fissures.

N.B. : on distingue en outre sur le cliché RX, la présence d'un clou ferreux.

Le 01.09.92, consolidation de l'objet en motte à l'aide de durcisseur pour ongles Bourgeois "Formule au calcium"

- Collage aux cyanoacrylates (Araglue) des éléments brisés ou fissurés
- Elimination des sédiments présents dans la douille à l'aide d'un scalpel, finition par micro-sablage (billes de verre)

Objet à conserver à une HR < 40 %, à manipuler avec précaution à cause de sa faiblesse structurale

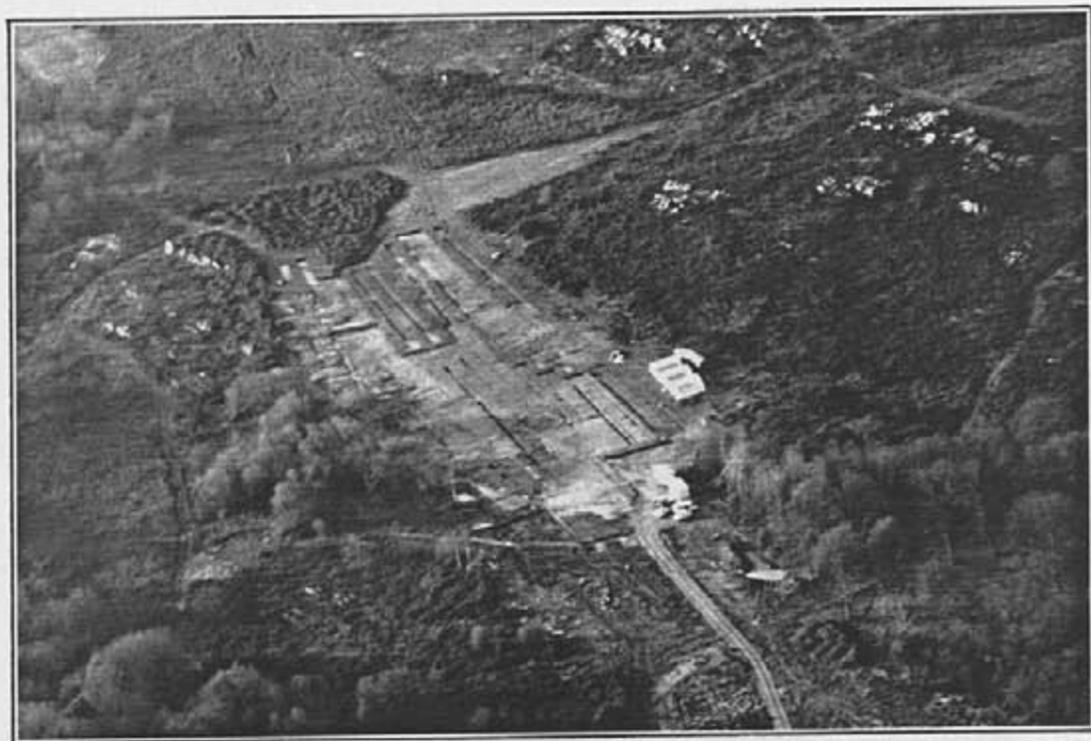
**Vue aérienne du site après décapage.  
On distingue parfaitement le replat sur lequel le site est installé.**

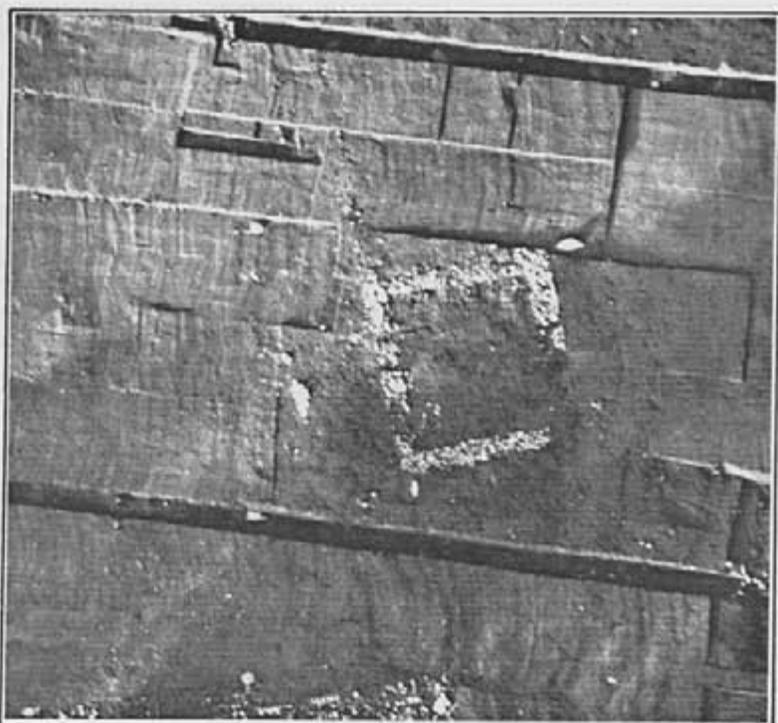
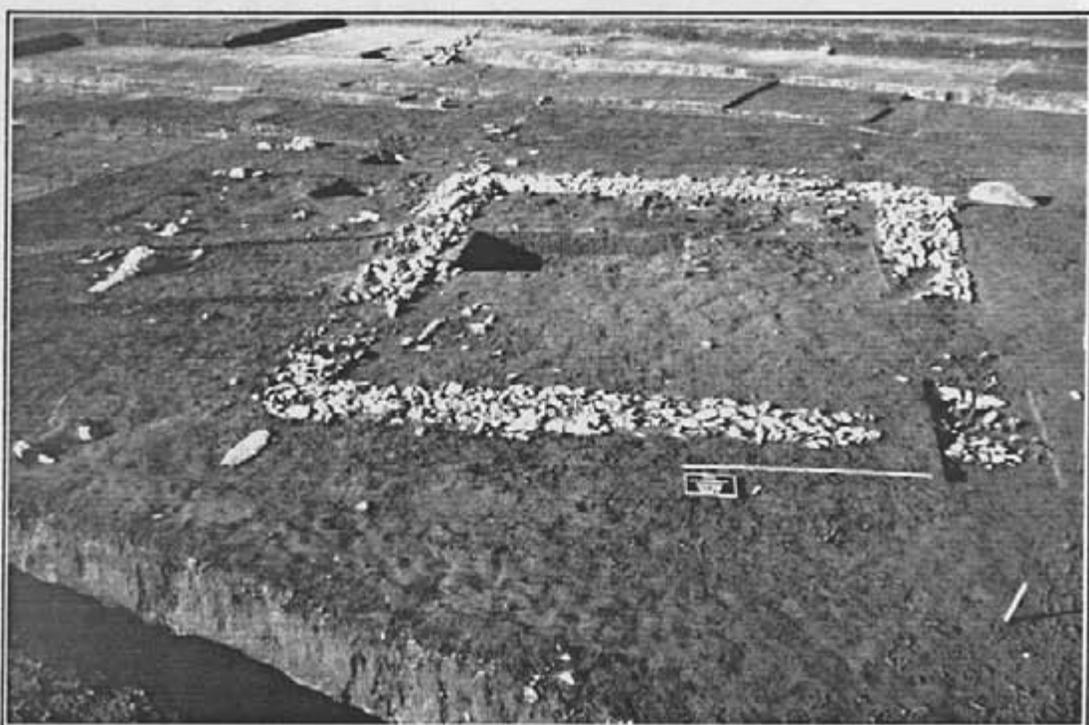
1.2 Vue aérienne et générale du bâtiment 1. Zone 2.  
On distingue à gauche les vestiges de la galerie de façade.

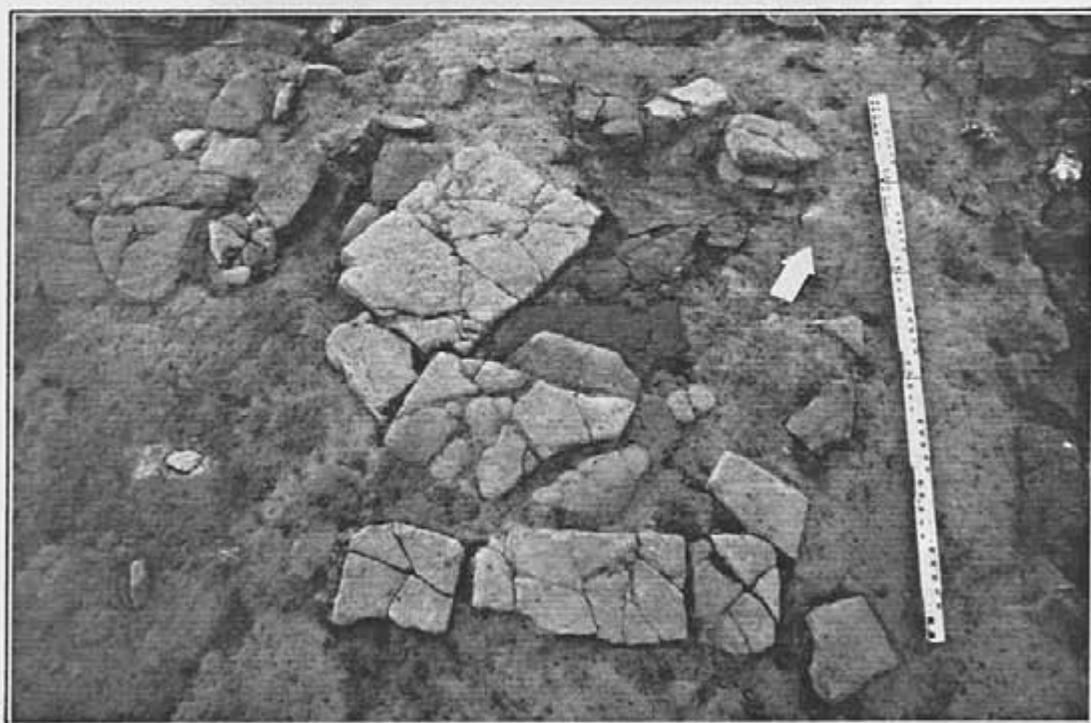
- 1 Le foyer conservé le long du mur nord du bâtiment 1 (U.S.2014). La sole est constituée de *tegulae*.  
 2 Et détail du soele situé sur son côté est (U.S.2013).

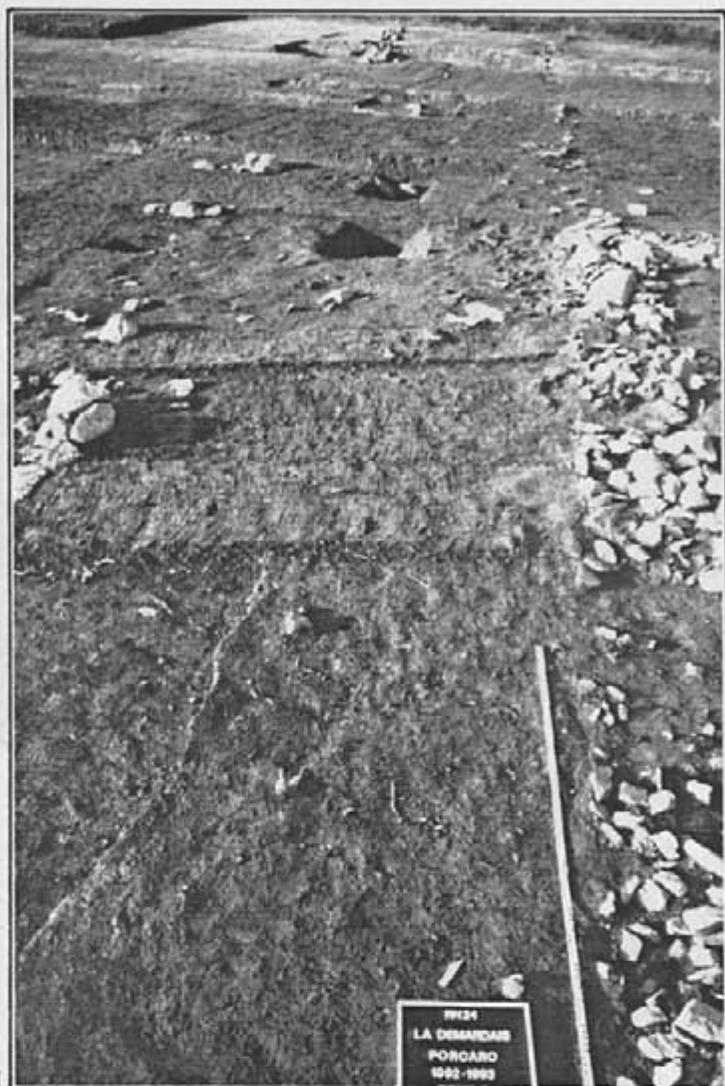
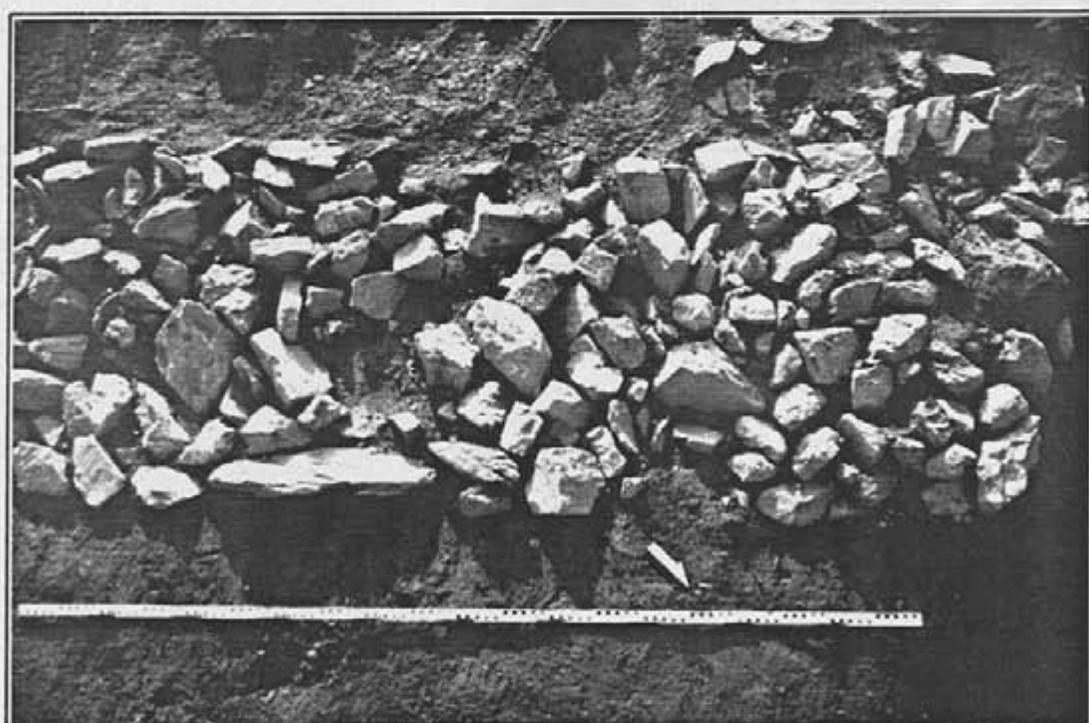
- 1 Les vestiges de la galerie de façade.  
 2 Détail montrant le petit blocage servant de fondation aux murs (bâtiment 1). La même technique de construction se retrouve dans les autres édifices, pour lesquels quelques fragments de parements sont conservés. Ici il n'est pas possible de déterminer le type d'élévation qui surmontait cette assise (Paroi légère ou petit appareil de grès?).
