**La villa gallo-romaine de LA DEMARDAIS**

**PORCARO**  
(Morbihan)

RAPPORT DE FOUILLES

Fouille de sauvetage programmé  
1er juillet 1992-5 mars 1993

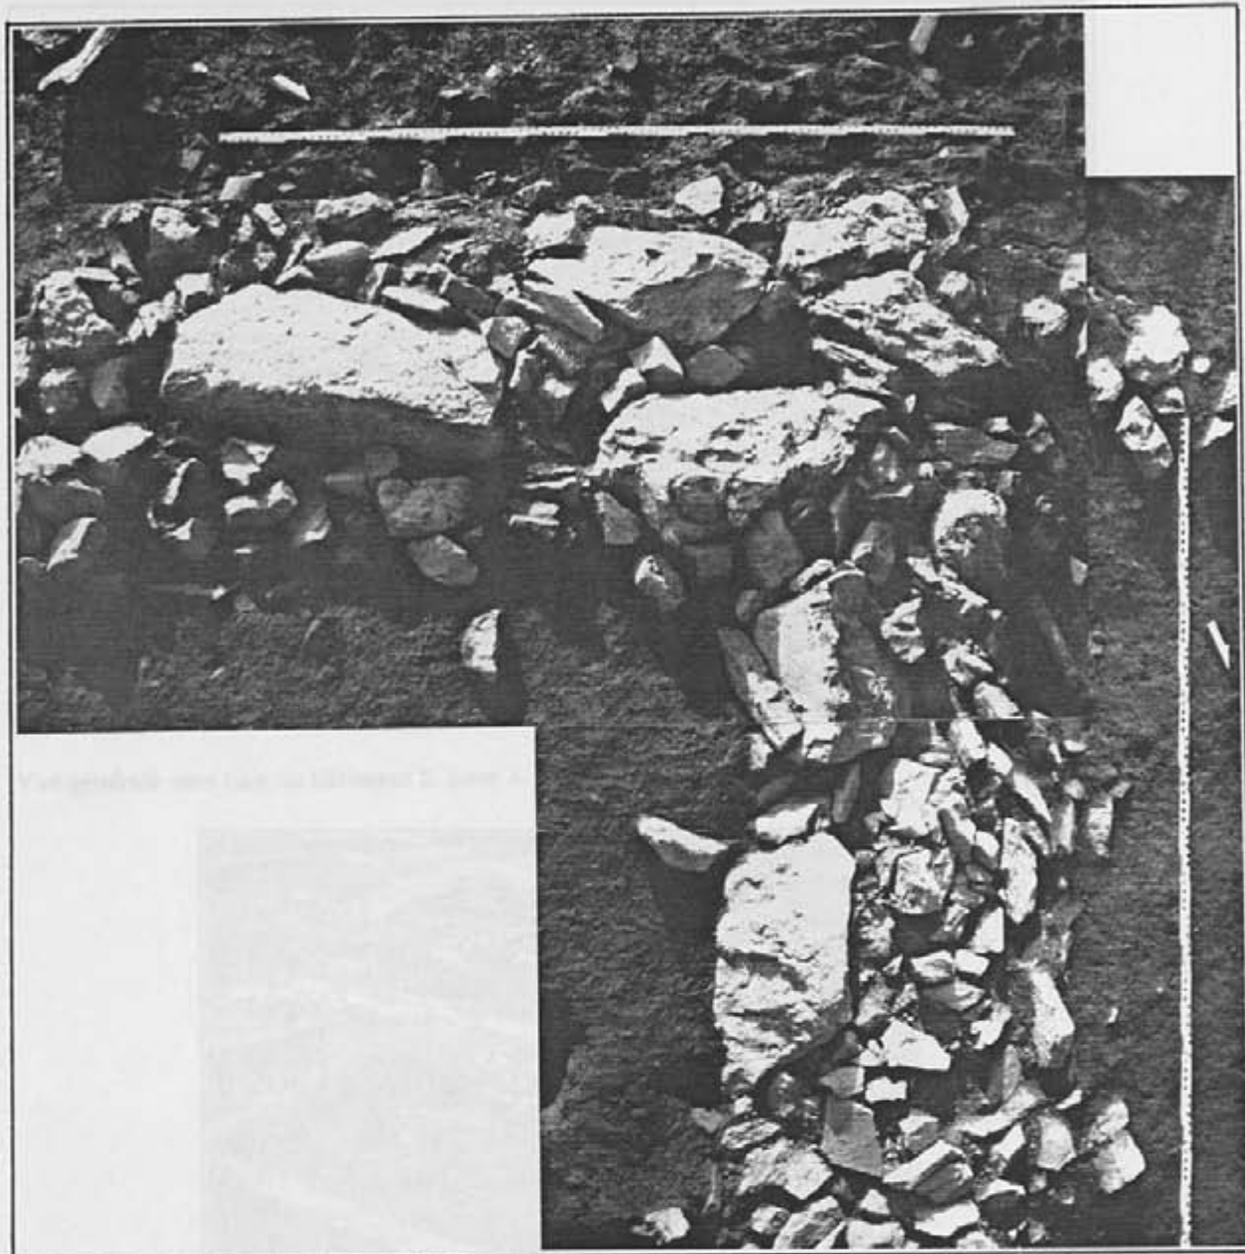
Détail de l'angle nord-ouest du bâtiment 1.  
On remarque les gros blocs de grès servant à renforcer et assurer la cohésion de l'angle du mur en fondation.

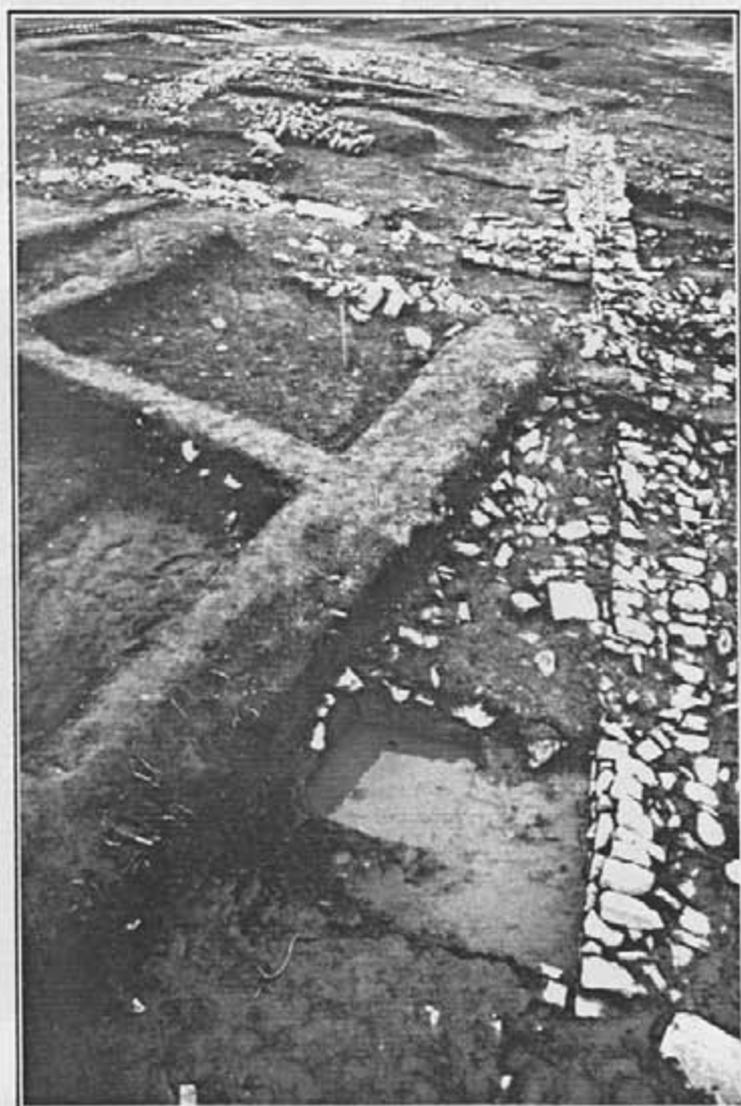
Détail du mur de soutènement servant à limiter la cour vers le sud (U.S.3002). Il est situé en prolongement avec celui du bâtiment 2.

La continuité architecturale des différentes parties comme l'homogénéité du système constructif permet d'assurer la contemporanéité et la conception globale de l'ensemble bâti.

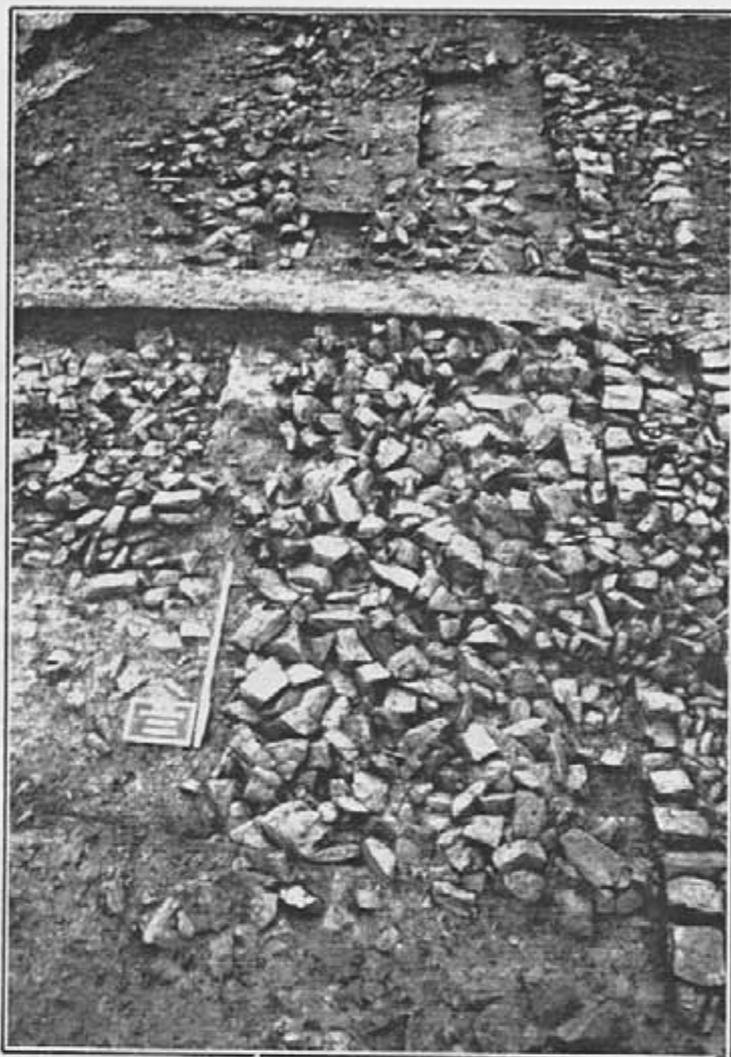
- 1 Vue de détail des niveaux d'effondrement des murs dans le bâtiment 2.  
 2 On observe parfaitement les lits successifs (ici du parement interne U.S.3018) légèrement disloqués et tombés à plat sur le sol. Ils reposent sur le niveau résiduel de destruction des toitures *-tegulae-* (U.S.3008). On peut donc assurer ici des élévations en petit appareil de blocs de grès équarris.

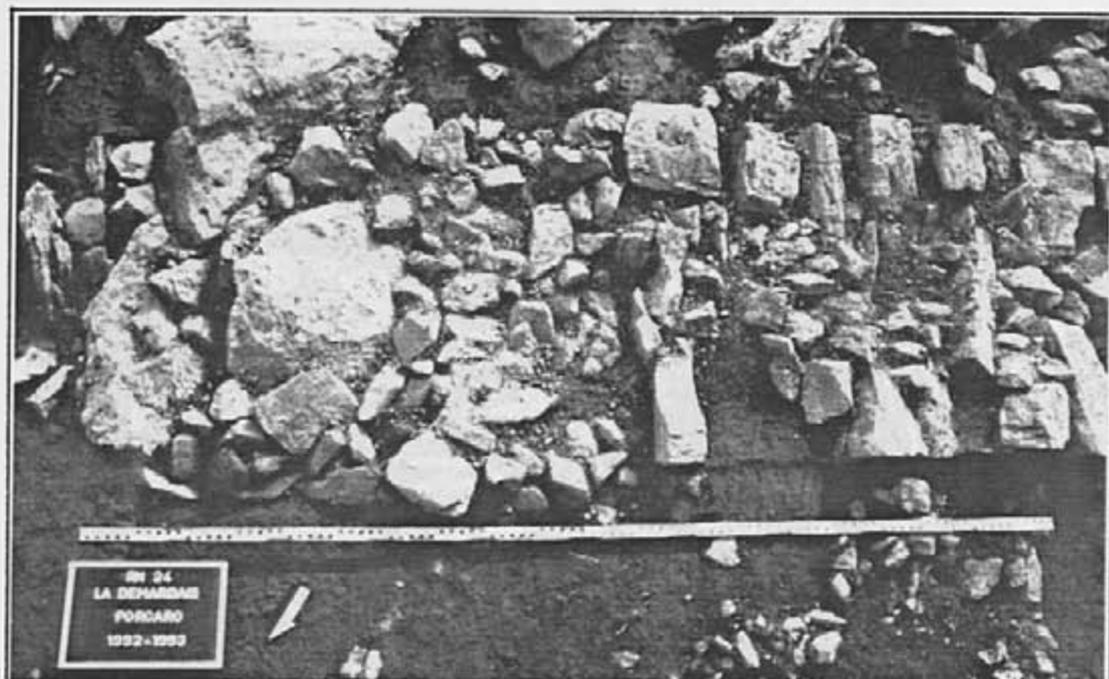
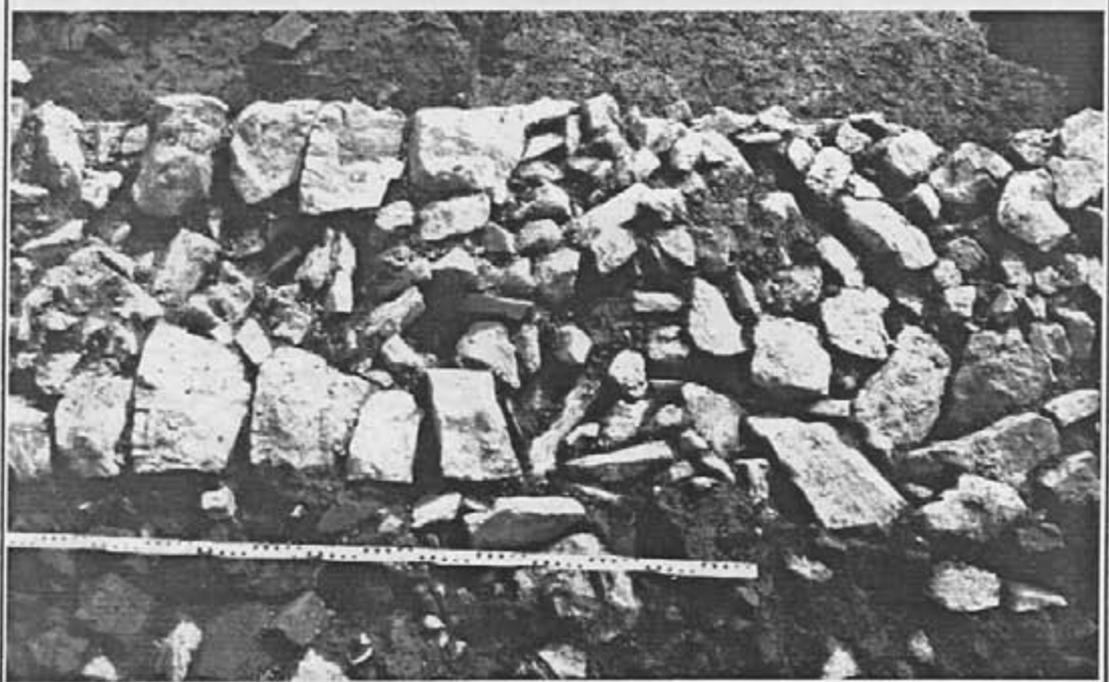
### 1.2 Détail de construction des murs du du bâtiment 2.

La première assise de blocs de parement est installée directement sur la fondation faite d'un blocage grossier de pierraille (idem bâtiment 1). Là encore les angles sont renforcés par de gros blocs de grès.

L'ensemble est lié avec une argile jaune schisteuse provenant certainement du site même. C'est une argile extrêmement cohérente (aucune apparition de fissuration à sec).

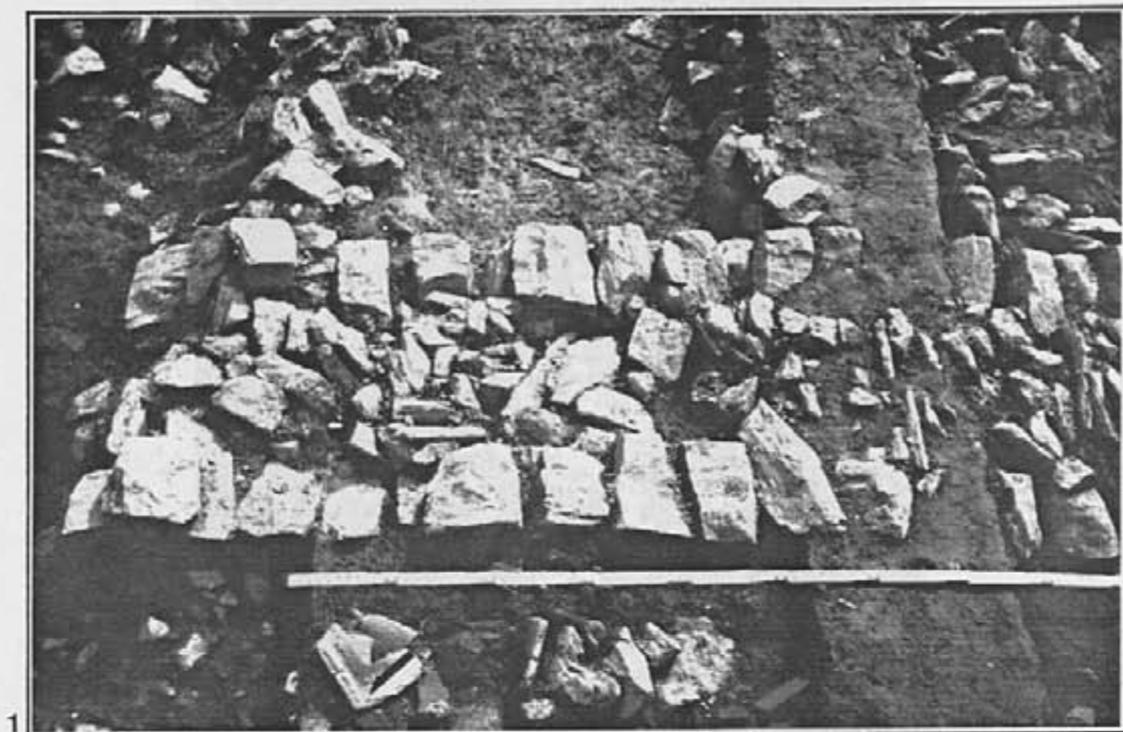
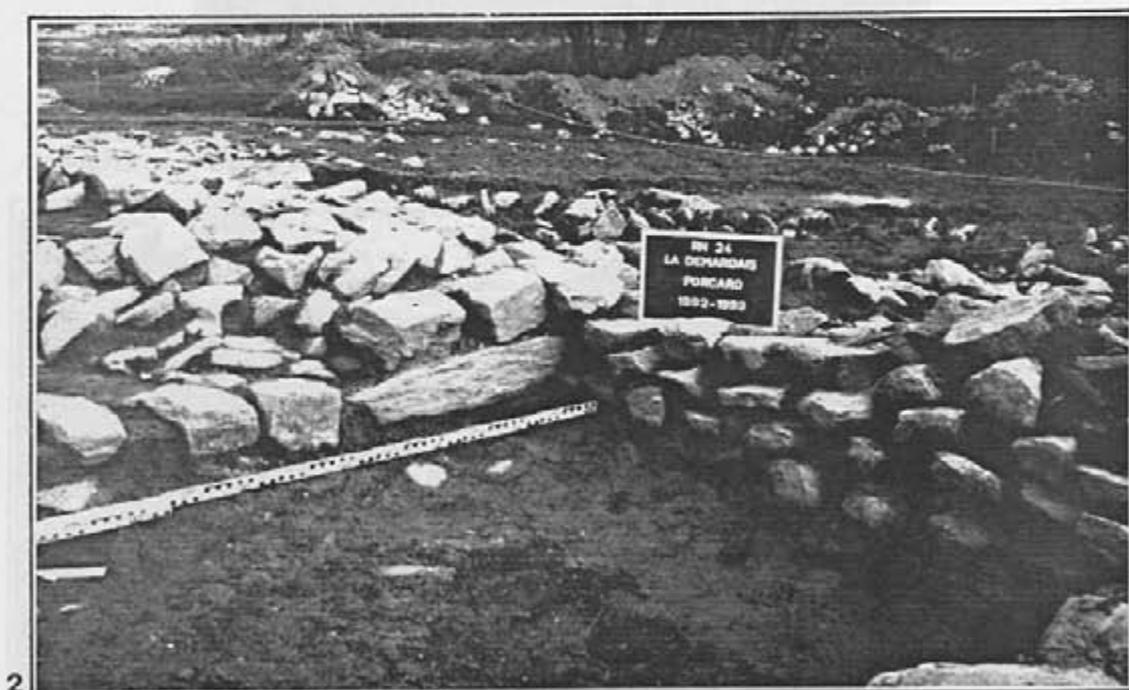
**1,2 Les deux parements, interne et externe, et aspect en élévation.**

Sur la photo inférieure on remarque aussi le bloc harpé servant à liaisonner les deux murs (U.S.3002 et 3004).

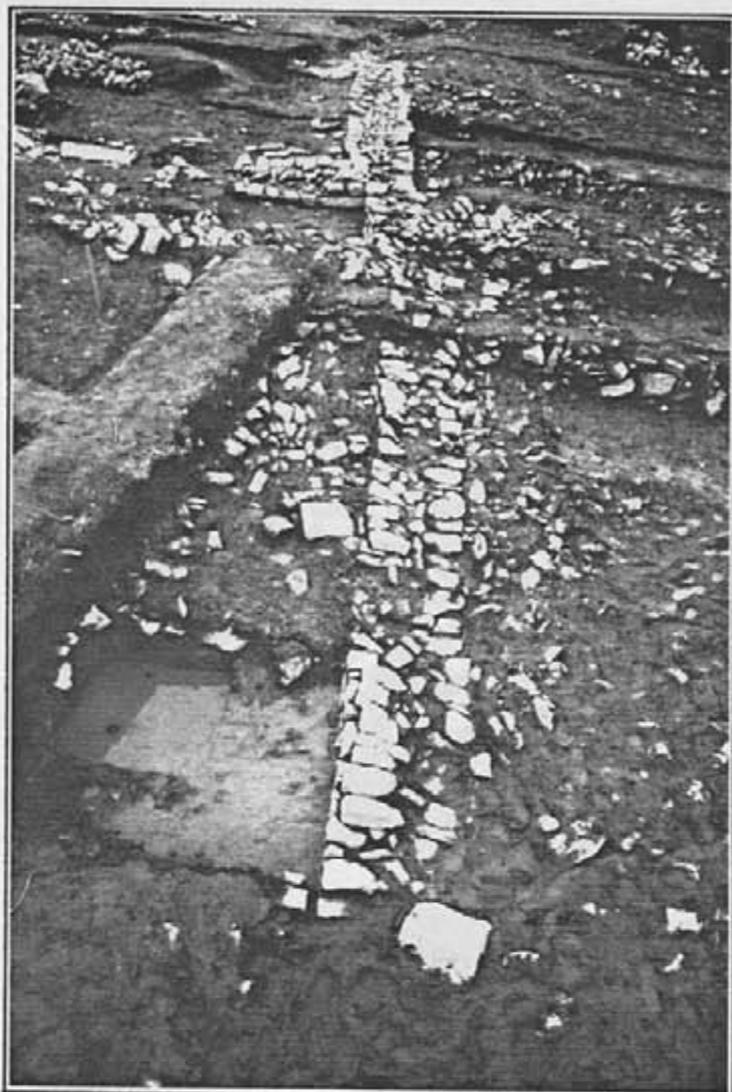
Vue générale du mur limitant l'espace architectural au sud (U.S.3002).  
On notera sa déviation et son léger basculement sous la pression des terres qu'il retenait.

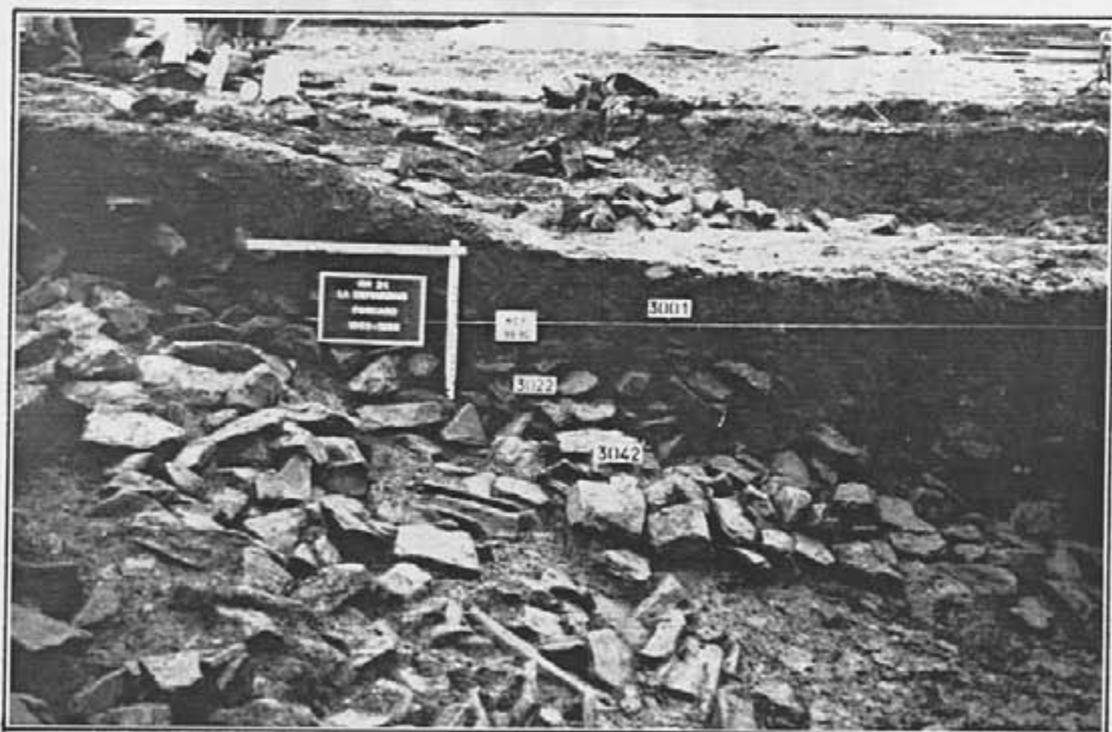
Détail des couches de destruction et de colluvionnement en partie sud.

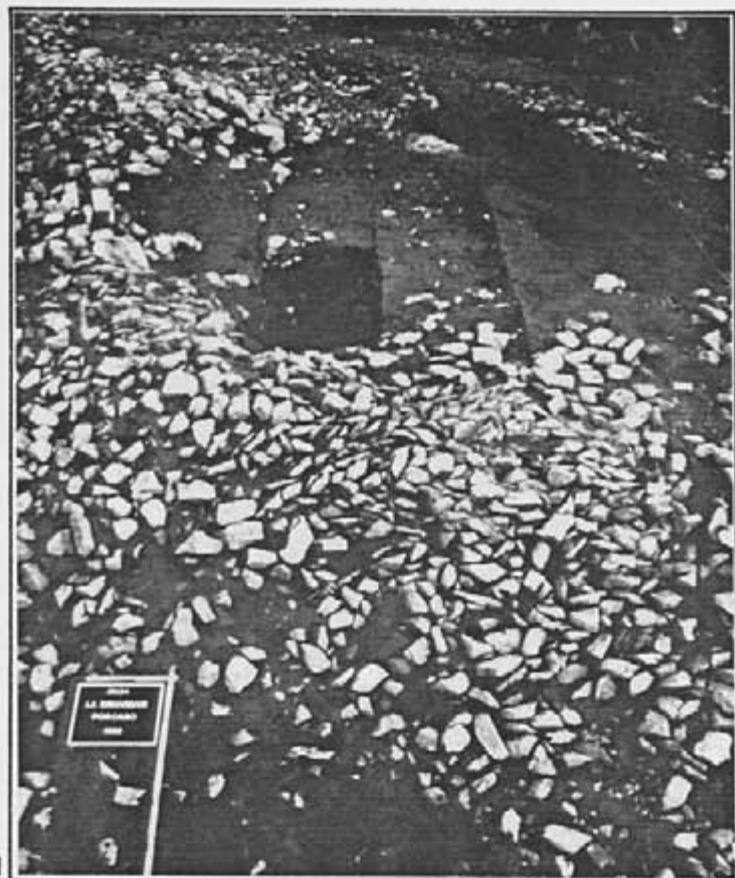
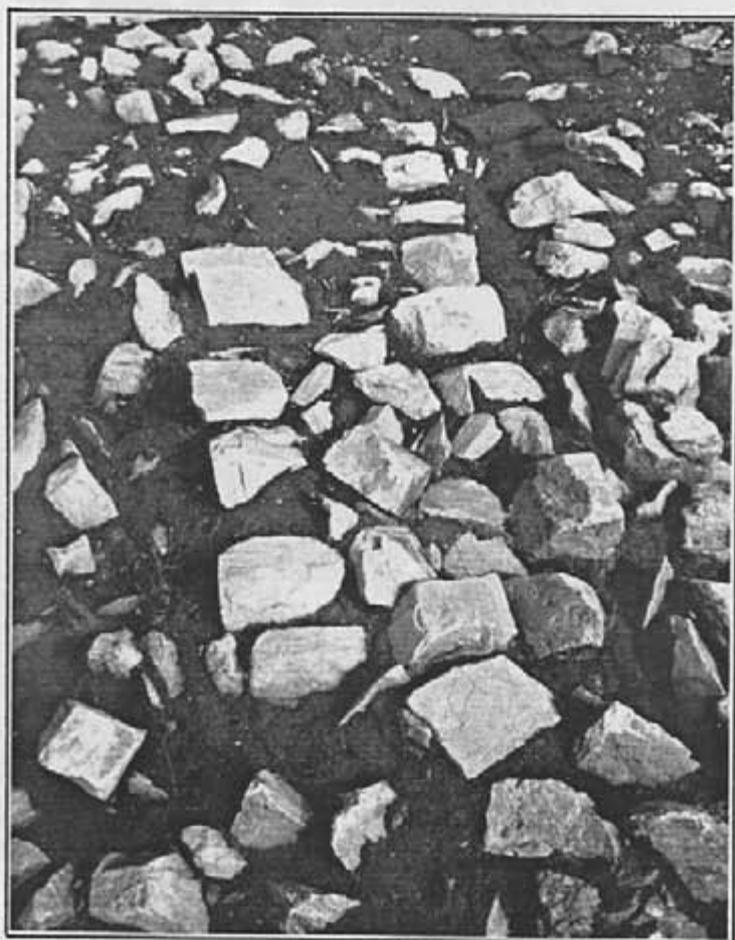
- 1 Aspect des remblais d'effondrement après décapage et nettoyage (bâtiment 3. Zone 4).  
2 Les parements des murs apparaissent immédiatement en surface des couches d'effondrement.

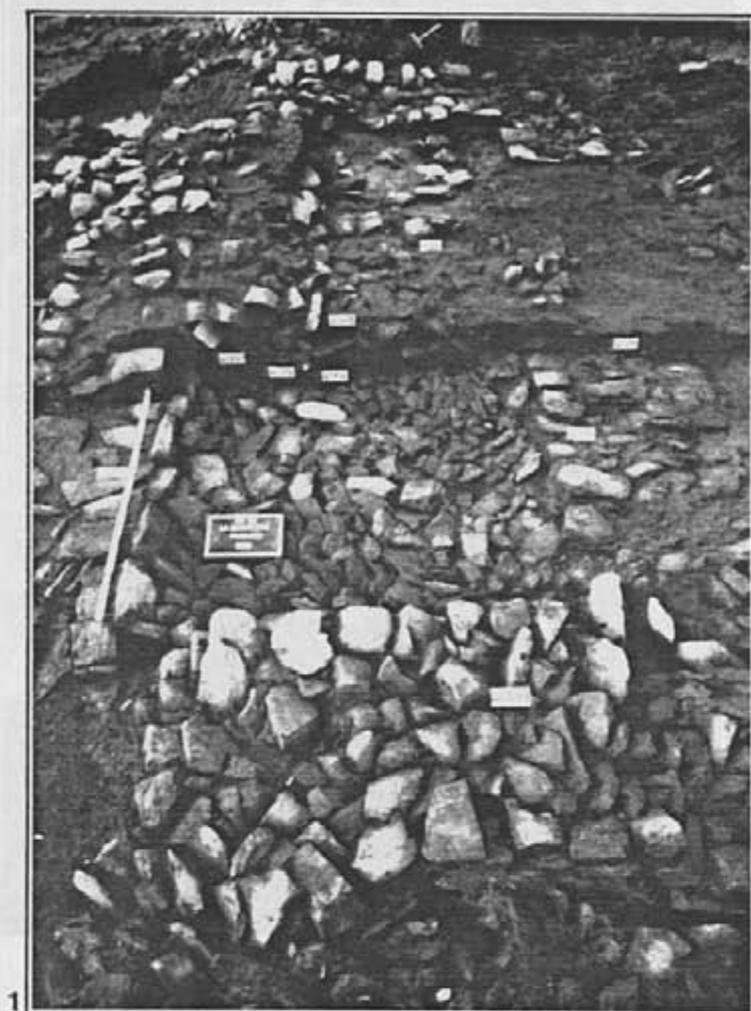
1 Bâtiment 3. Zone 4. Vue de la pièce située au nord en cours de fouille. Les murs de la partie sud de ce bâtiment ont été en partie récupérés (U.S.4010).

2 Détail de la stratification à l'intérieur de la construction au dessus du sol de pierre.

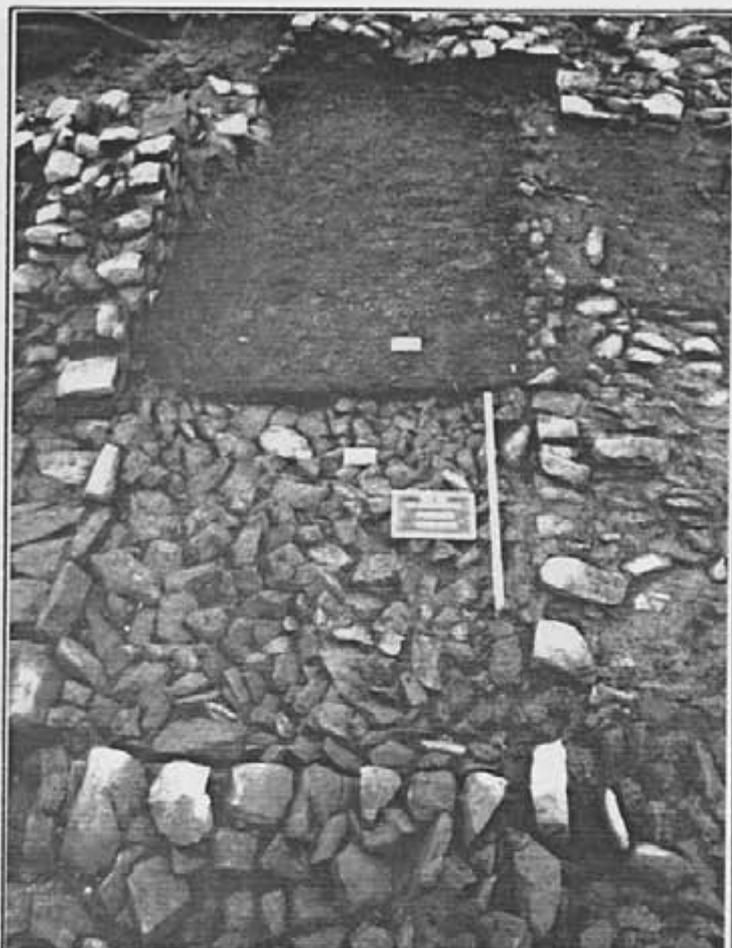
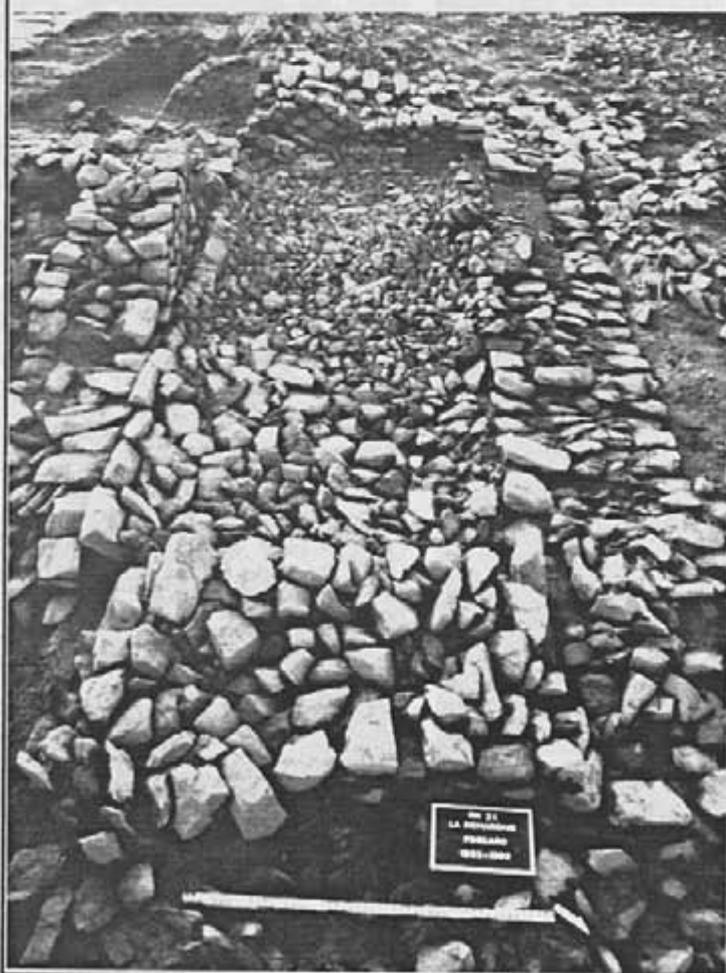
1 Couche de sable -d'assainissement?- (U.S.4084) située immédiatement au dessus du blocage de pierre formant sol (U.S.4087).

2 Ce blocage de pierre s'apparente fortement au radier servant d'assise au mortier de tuileau constituant le revêtement su sol d'une des pièce du bâtiment 4 situé immédiatement à l'ouest. Il pourrait s'agir ici d'un radier identique n'ayant jamais reçu son revêtement?

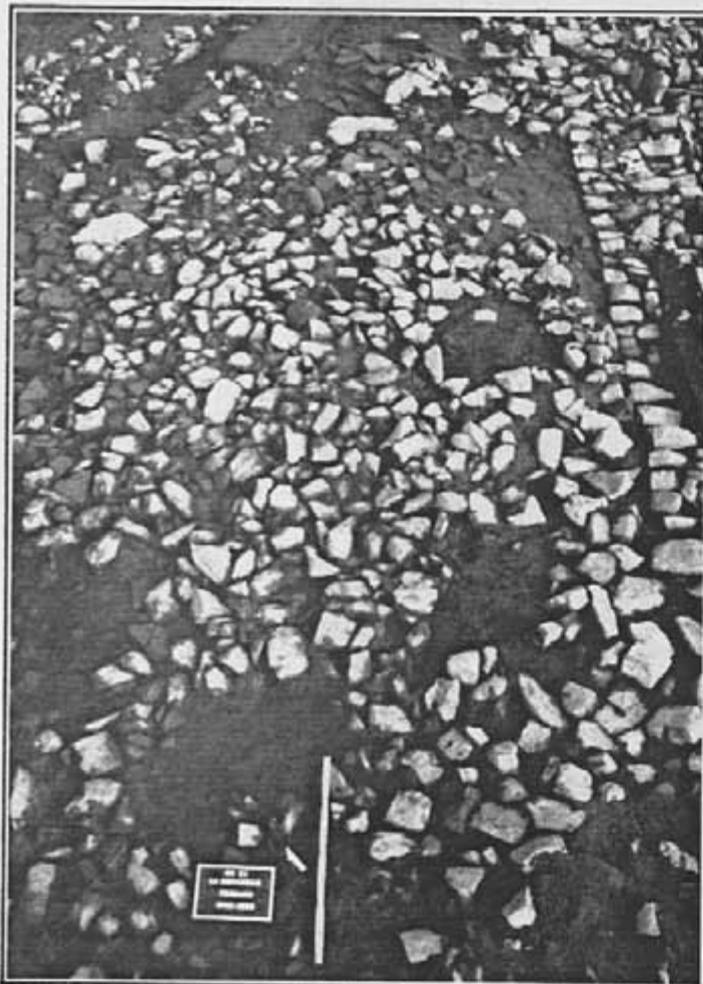
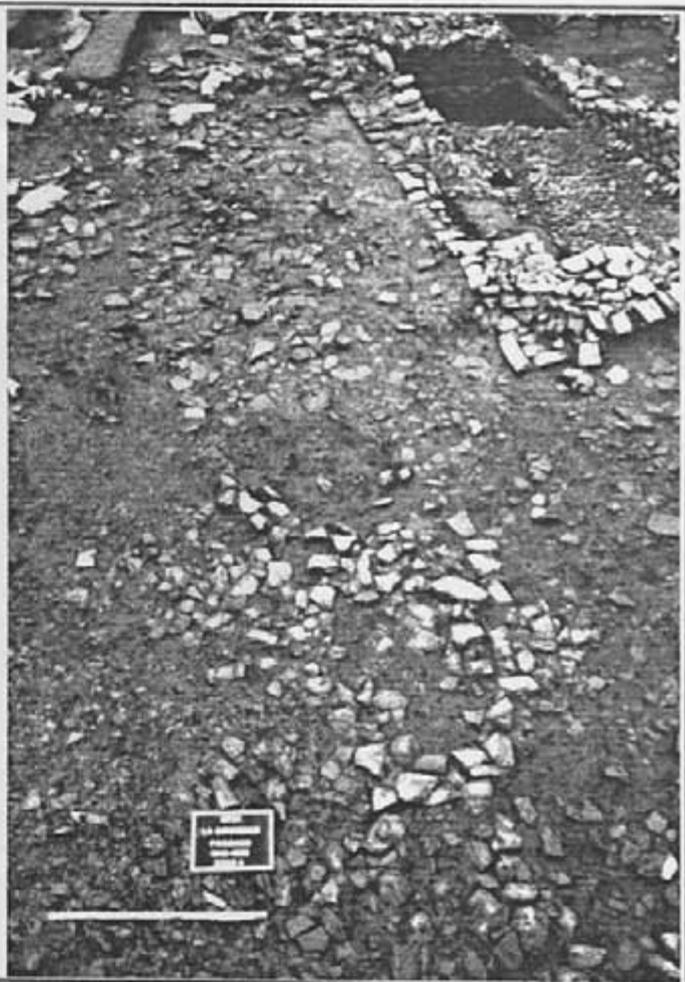
1 Vue générale du bâtiment 3. On remarque au premier plan la partie récupérée. Il ne subsiste que les gros blocs (schiste et grès) de fondation.

2 Les niveaux de destruction situés du côté nord. Niveau résiduel d'effondrement du mur nord du bâtiment 4 (U.S.4097), reposant sur la couche de *tegulae* provenant de la destruction des toitures (U.S.4079). C'est sur ce niveau probablement égalisé que se trouvait le sol d'occupation tardif. On remarque les fosses perforant ce niveau.

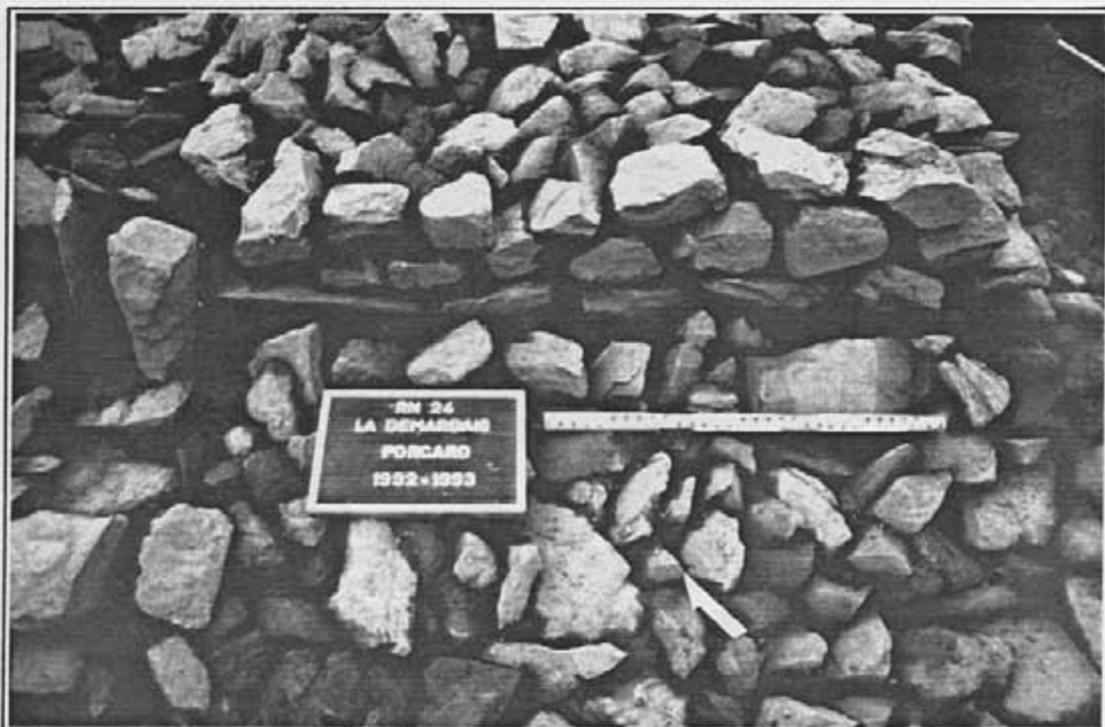
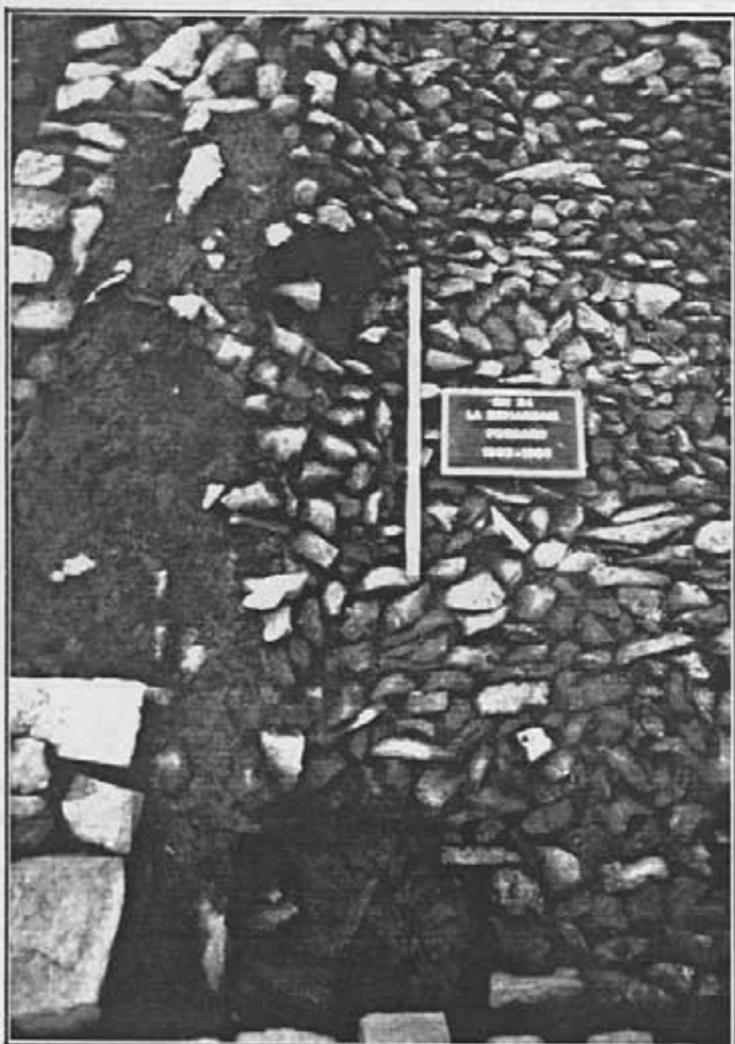
- 1 Parement du mur est de la petite pièce du bâtiment 3. On distingue sur la gauche le callage constitué de deux pierres ayant encadré la poutre (ou et pilier?) installée après arasement du mur nord.
- 2 Trous de poteaux (U.S.4091) situés le long de la poutre (asise de cloison légère?) dont on distingue le négatif sous forme de terre noire charbonneuse (U.S.4090, à gauche).

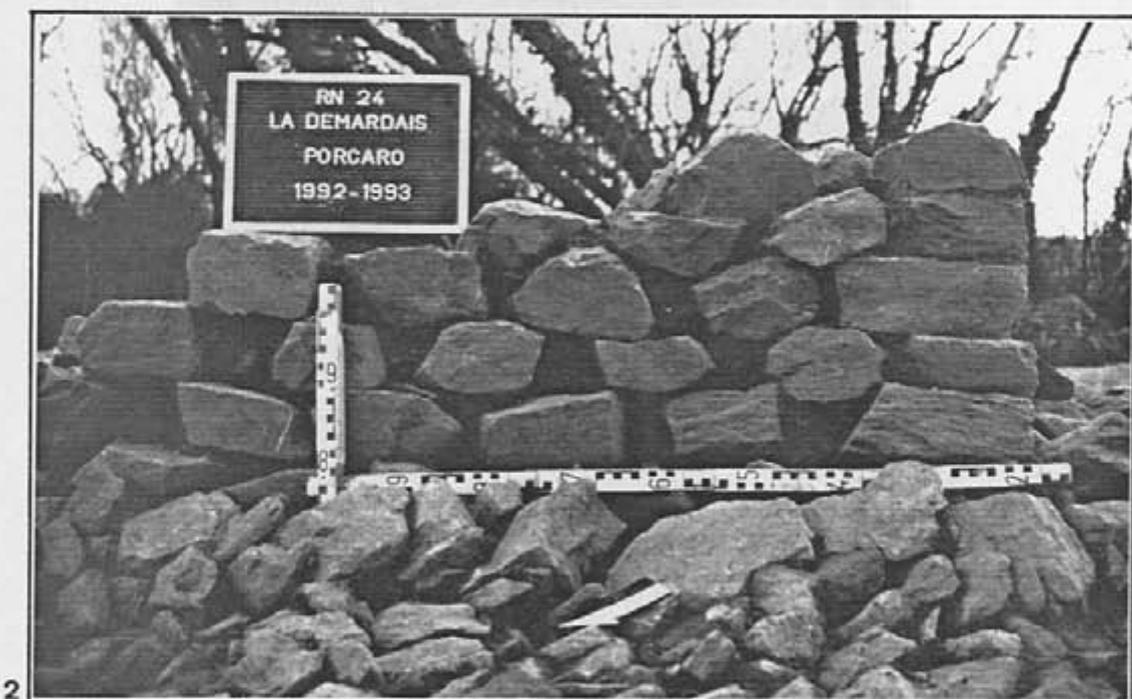
1.2 Détail de l'élévation sud de la même pièce (U.S.4007). Avant et après démontage du bouchage (U.S.4088) de la porte situé à son extrémité ouest.

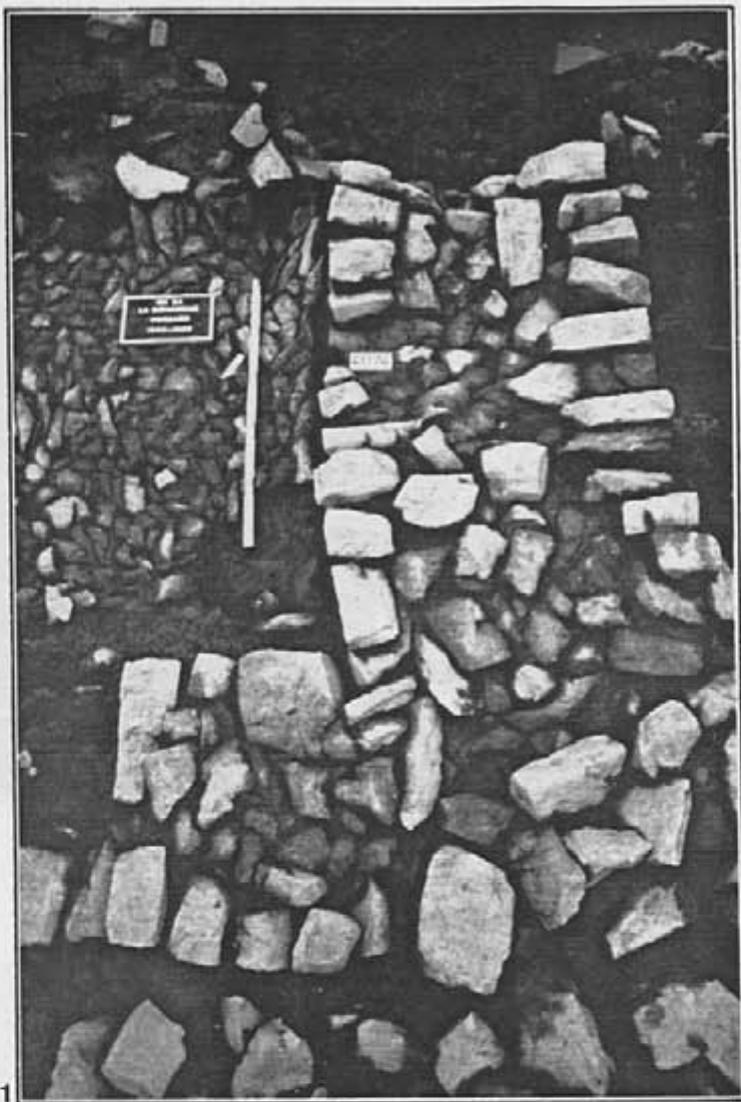
1,2 Détail de construction: parements avec blocage interne et fondation constituée d'un blocage implanté en tranchée.

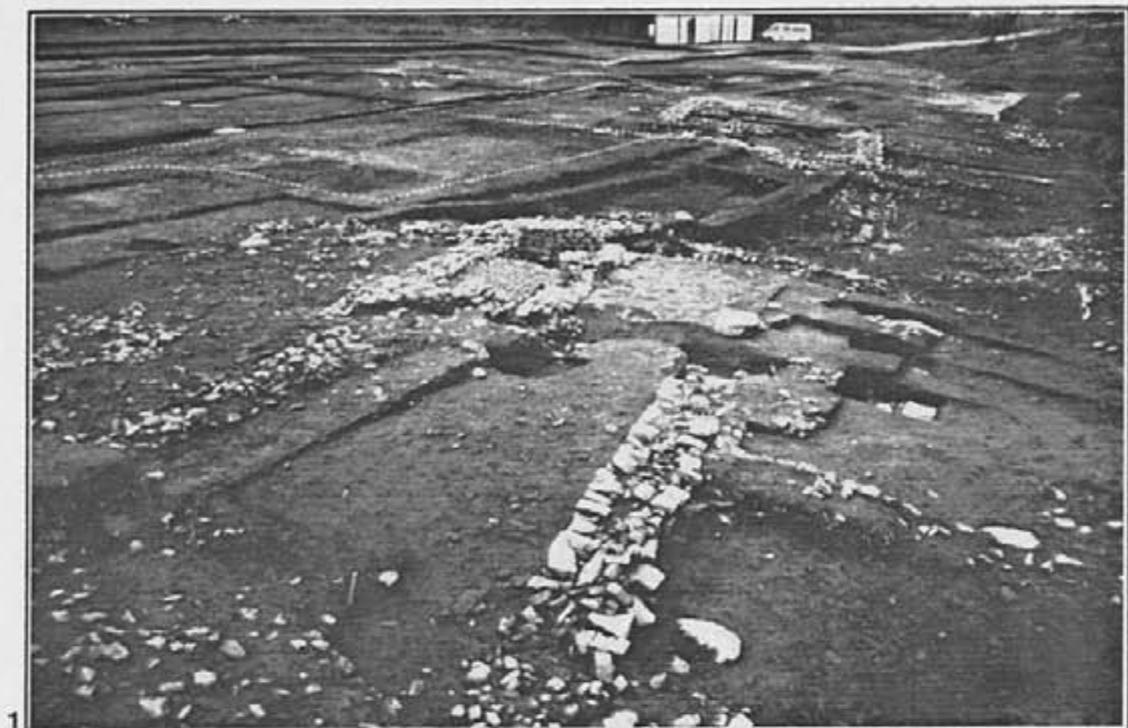
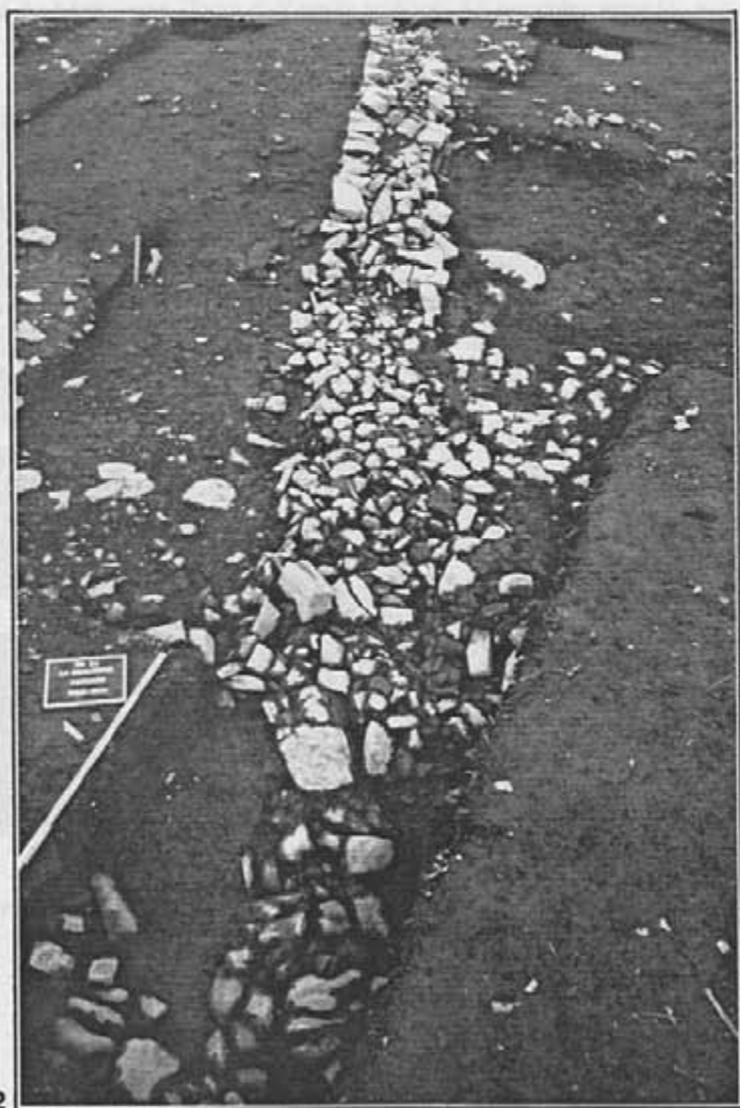
1 Vue générale des bâtiments 2 et 3 (au premier plan) vers l'est.  
2 Détail du mur clôturant l'espace entre les bâtiments 3et 4 (U.S.4006).

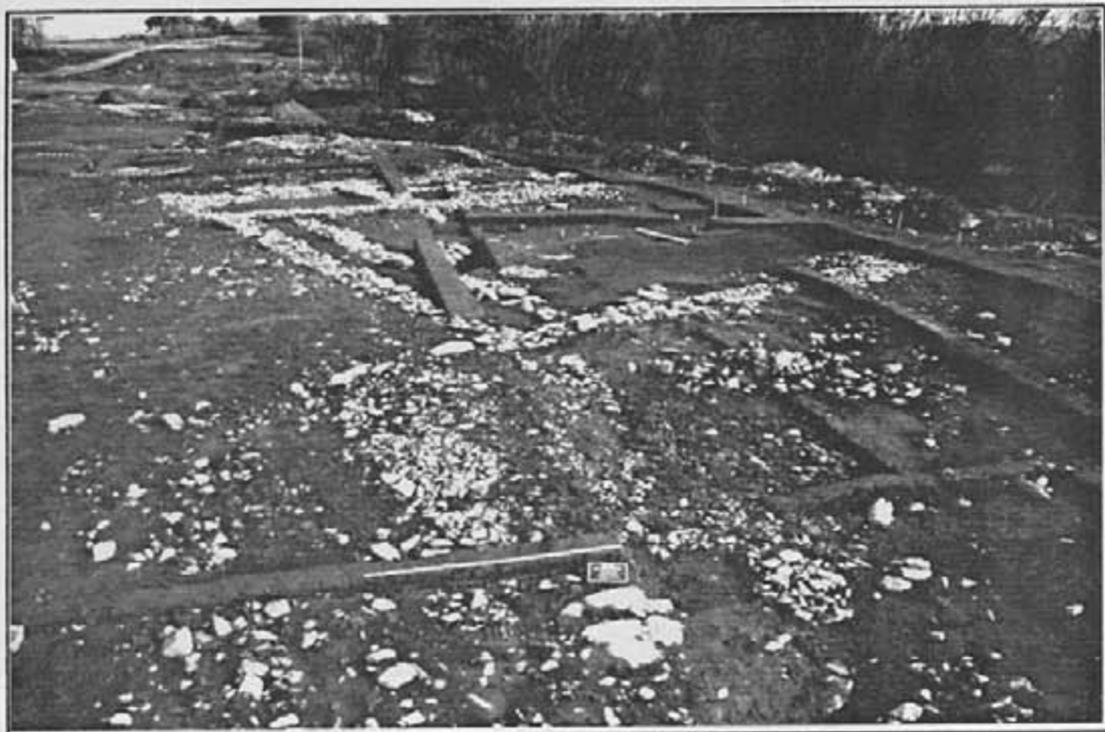
**Vue générale du bâtiment 4. Zone 4. Vers le sud-est. Au premier plan les niveaux de sols empierrés (U.S.4121).**

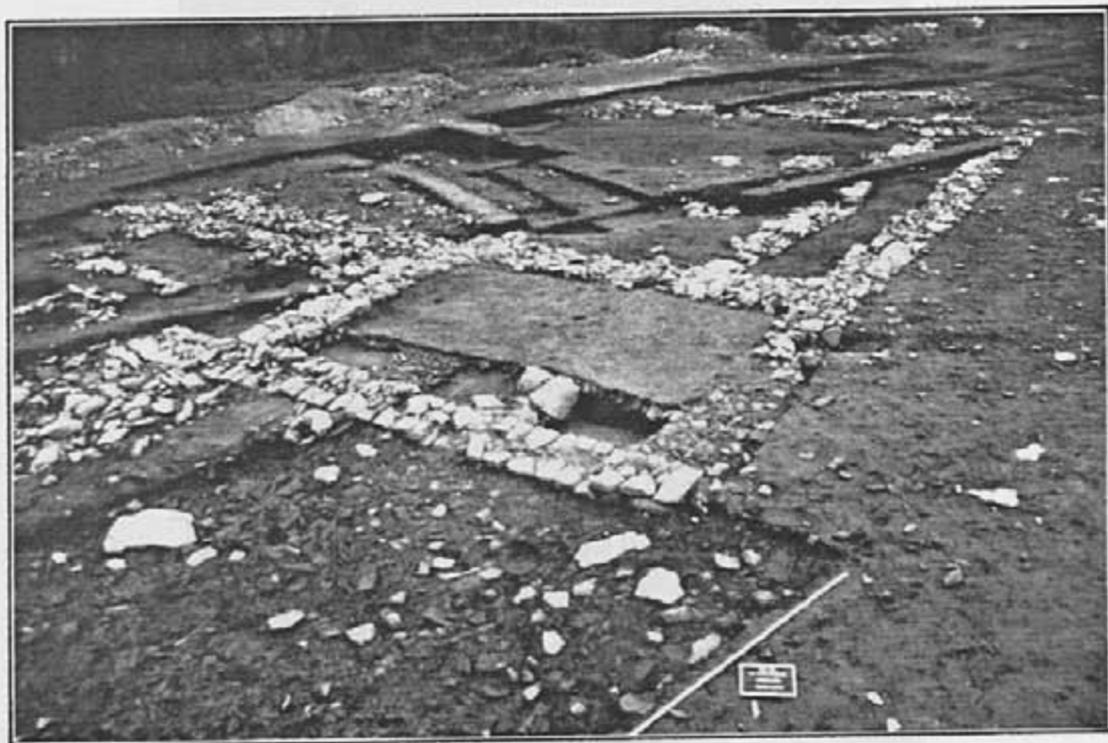
**Vue vers le nord-ouest. Au premier plan la pièce avec sol de tuileau.**

*Vue vers le nord-ouest de l'édifice à deux salles appartenant au bâtiment 4.*

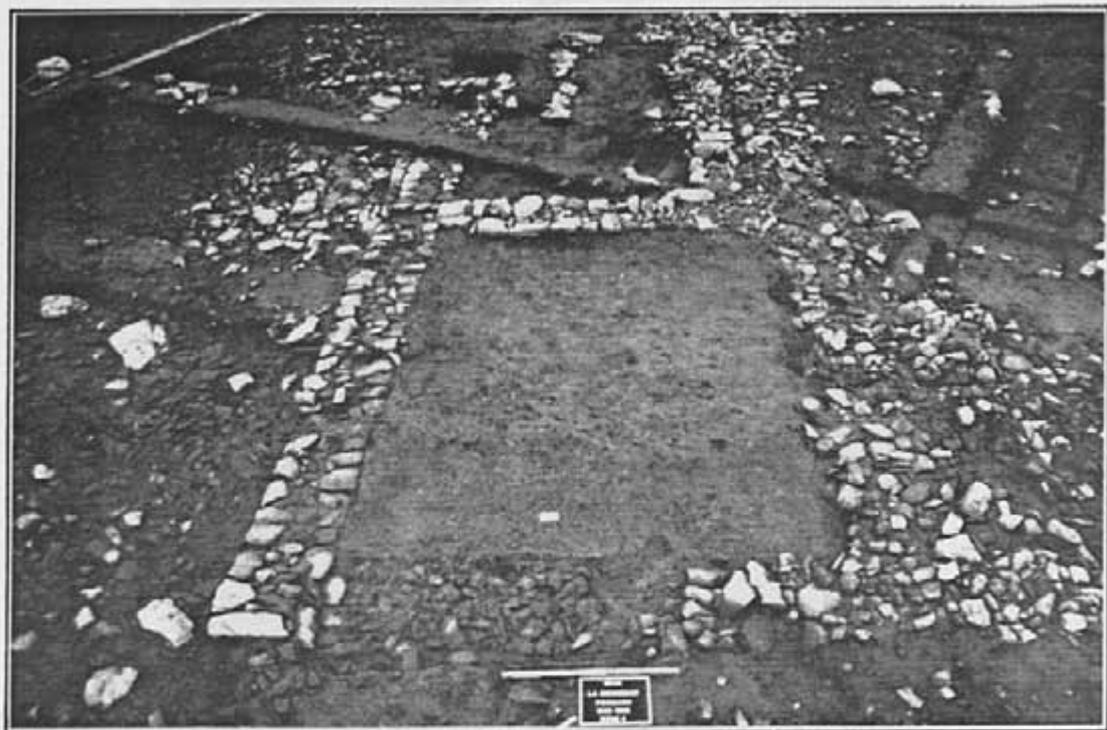
Détail de la pièce avec sol de tuileau.

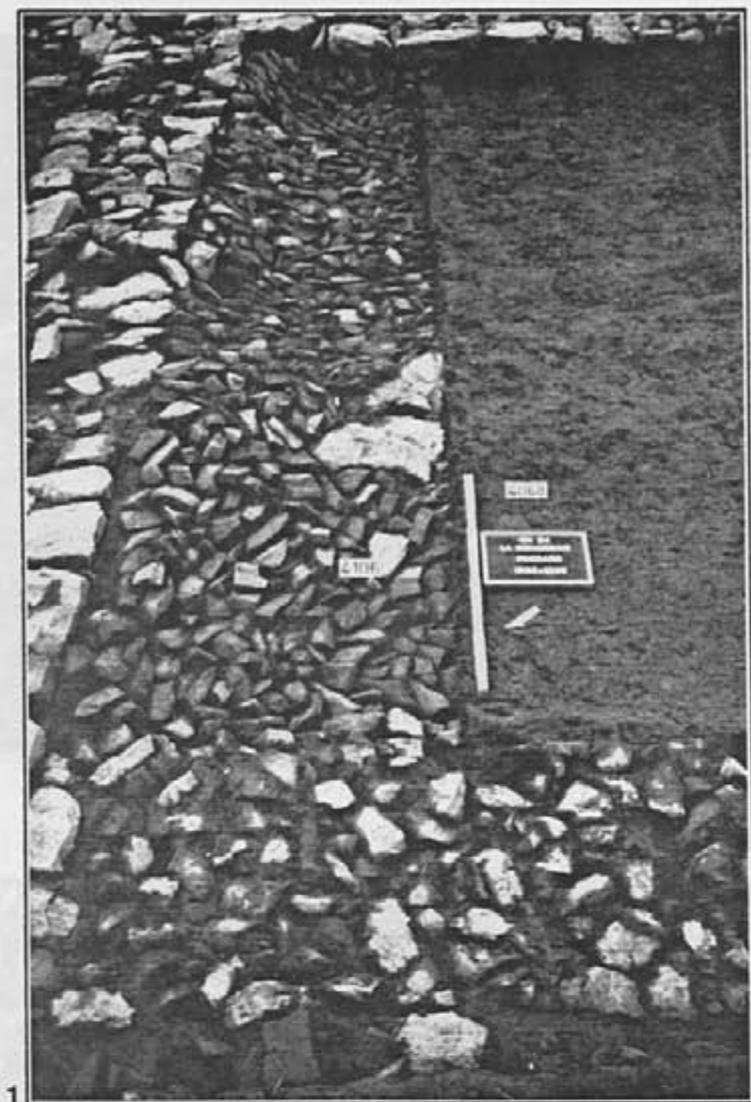
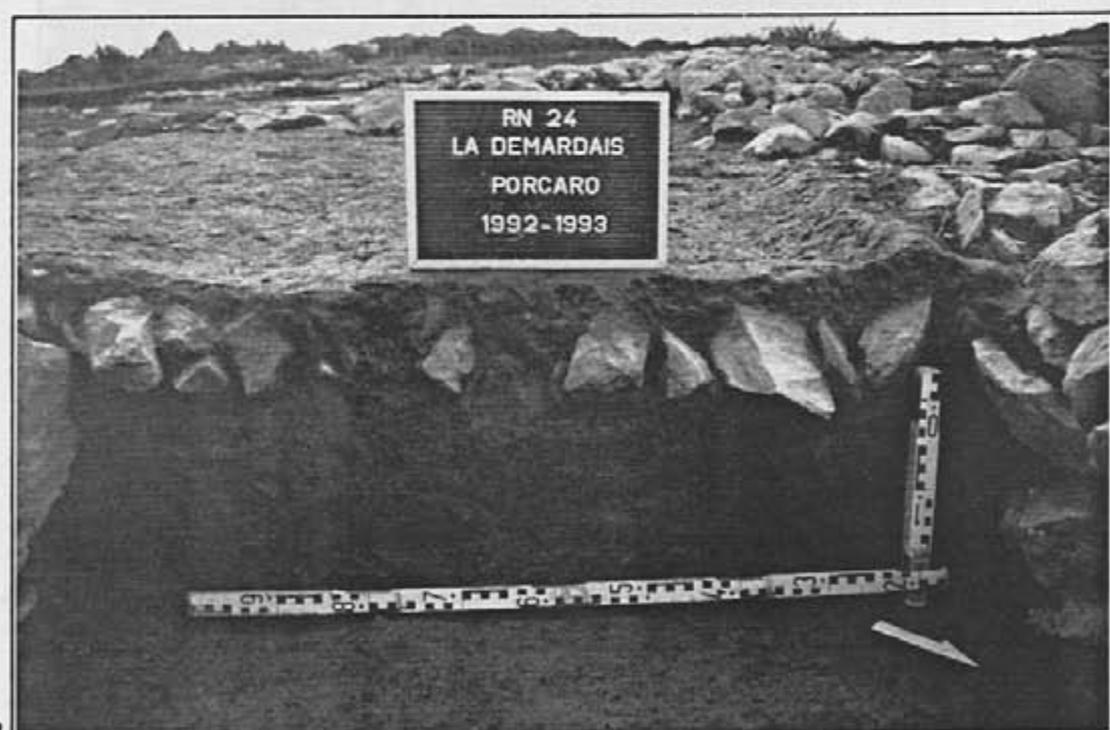
1.2 Détail du radier de pierre (U.S.4106) constituant l'assise du sol de tuileau (U.S.4068). On remarquera la similitude existant entre ce radier et celui dégagé dans le bâtiment 3.
