**La villa gallo-romaine de LA DEMARDAIS**

**PORCARO**  
(Morbihan)

RAPPORT DE FOUILLES

Fouille de sauvetage programmé  
1er juillet 1992-5 mars 1993

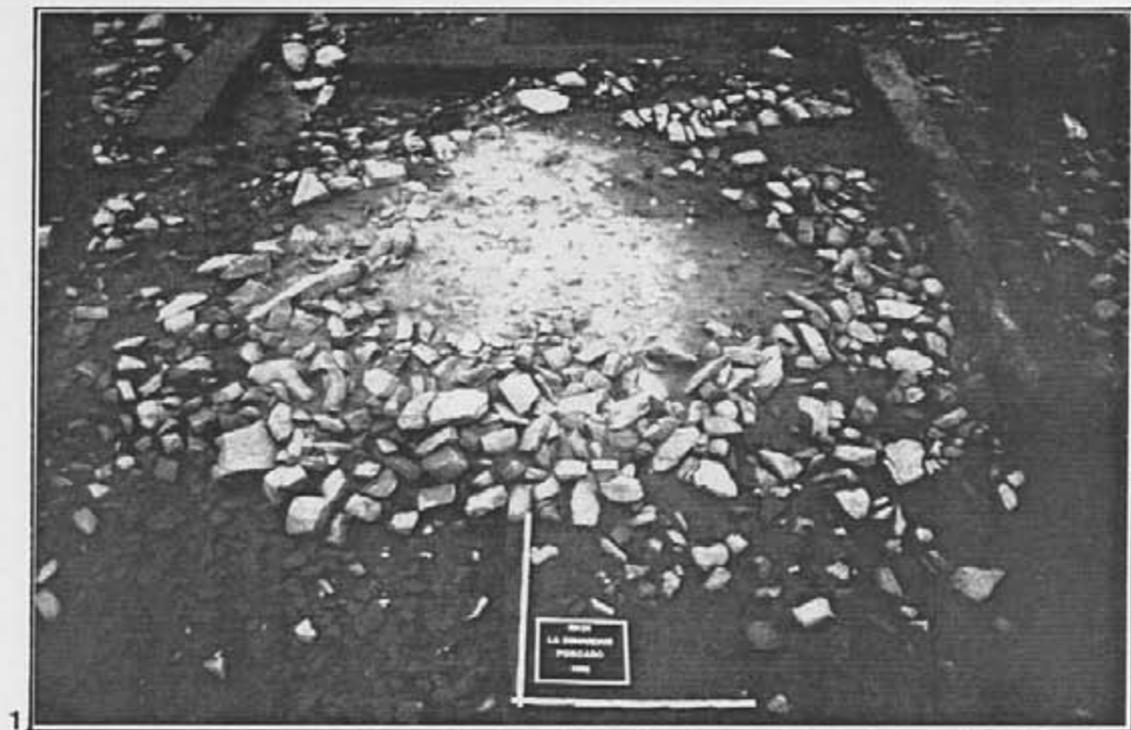
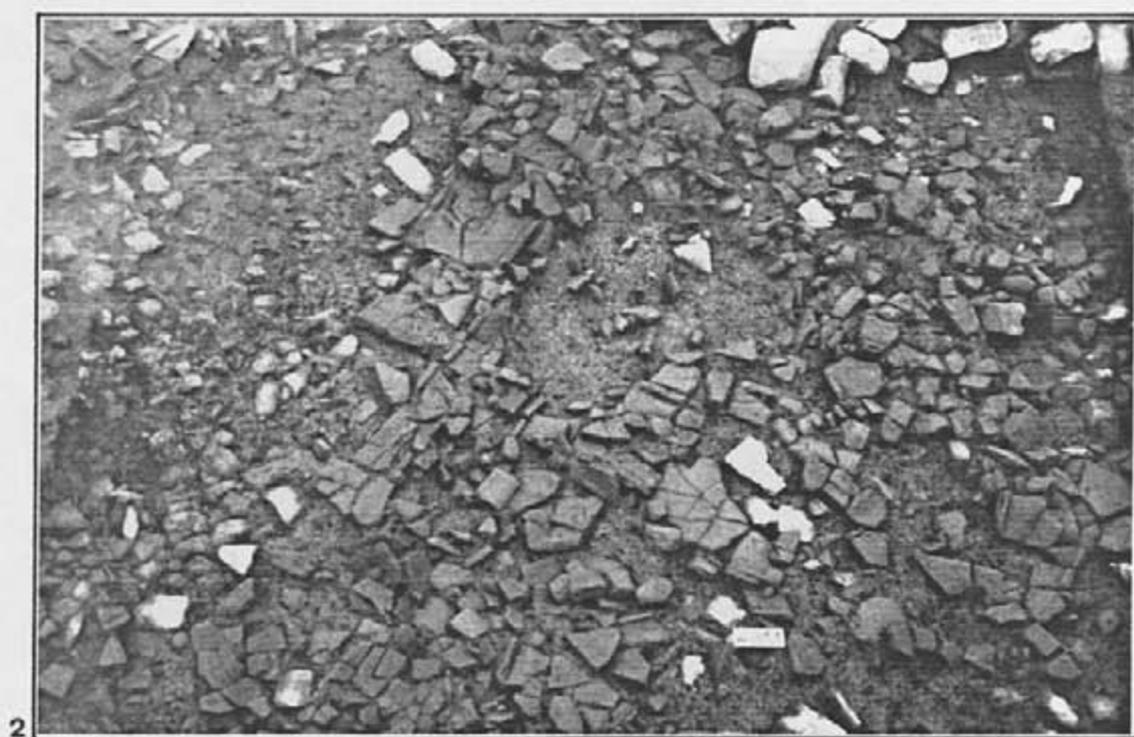
1.2 Niveau de destruction du mur ouest du bâtiment 4 (U.S.4034) et niveau de destruction de toiture (U.S.4033). Les *tegulae* et *imbrices* se trouvaient encore en connexion.

<sup>6</sup>A l'extérieur de cet espace, côté nord-ouest se trouvait aussi un niveau de *tegulae* et d'imbrices présentant la particularité d'être en connexion (U.S.4033).

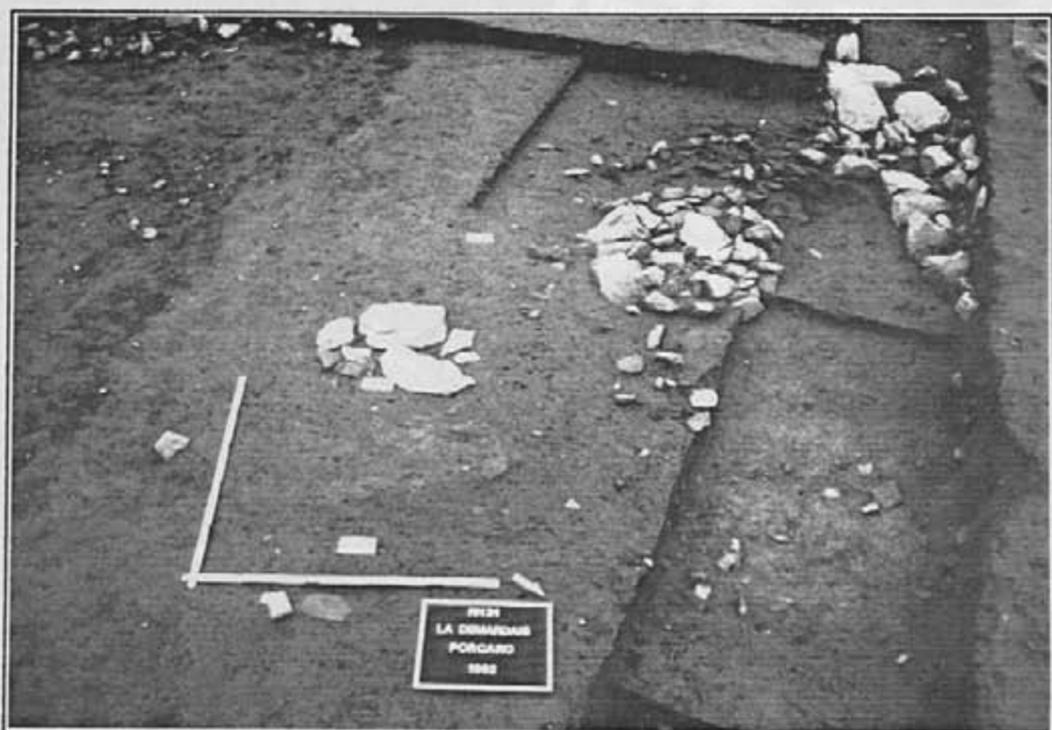
Foyer ( U.S. 4038-4039, à gauche) et assise de pilier (en bois?) dans l'espace interne du bâtiment 4.

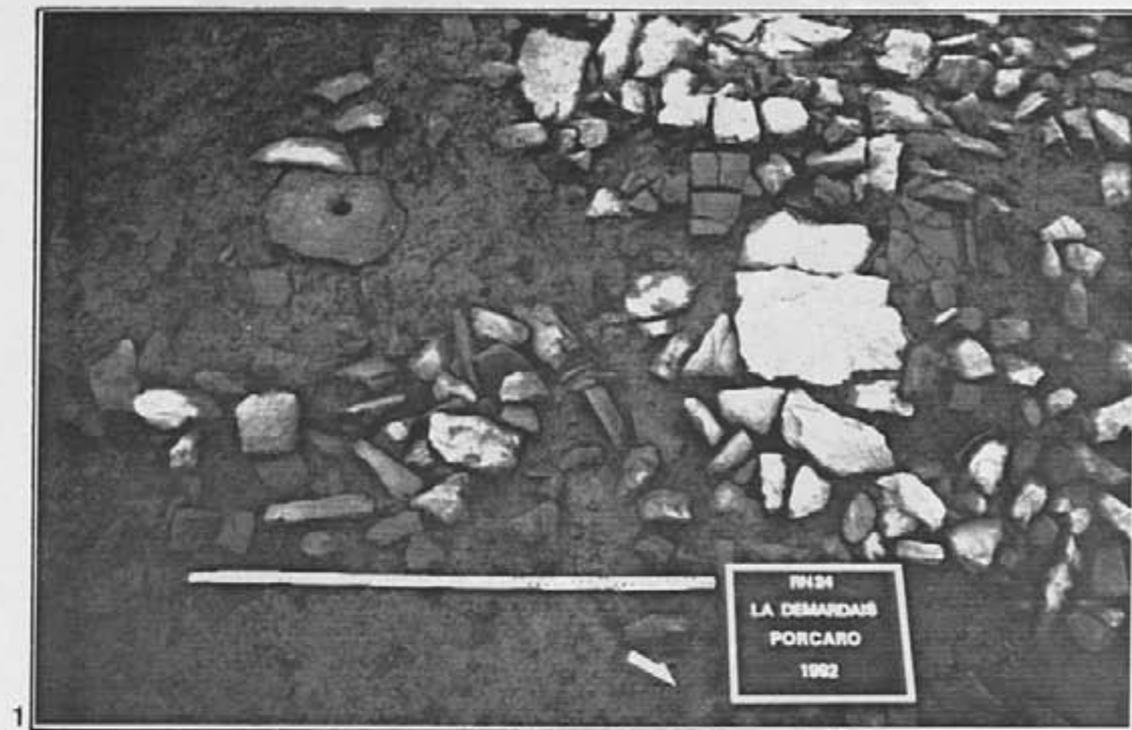
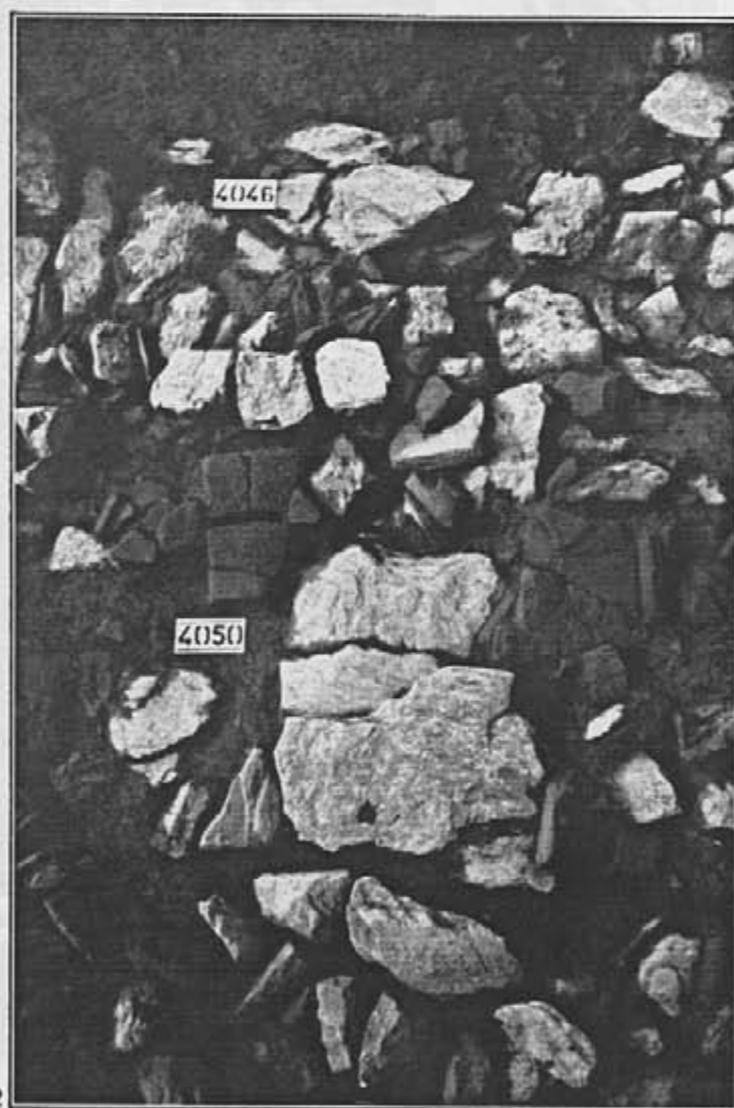
1 Foyer ré-utilisant une meule (U.S.4047-4048), installé sur les niveaux de destruction dumur ouest du bâtiment 4.

2 On remarque sur la gauche une assise de pilier constituée de plaques de schistes et de *tegulae* (Détail).

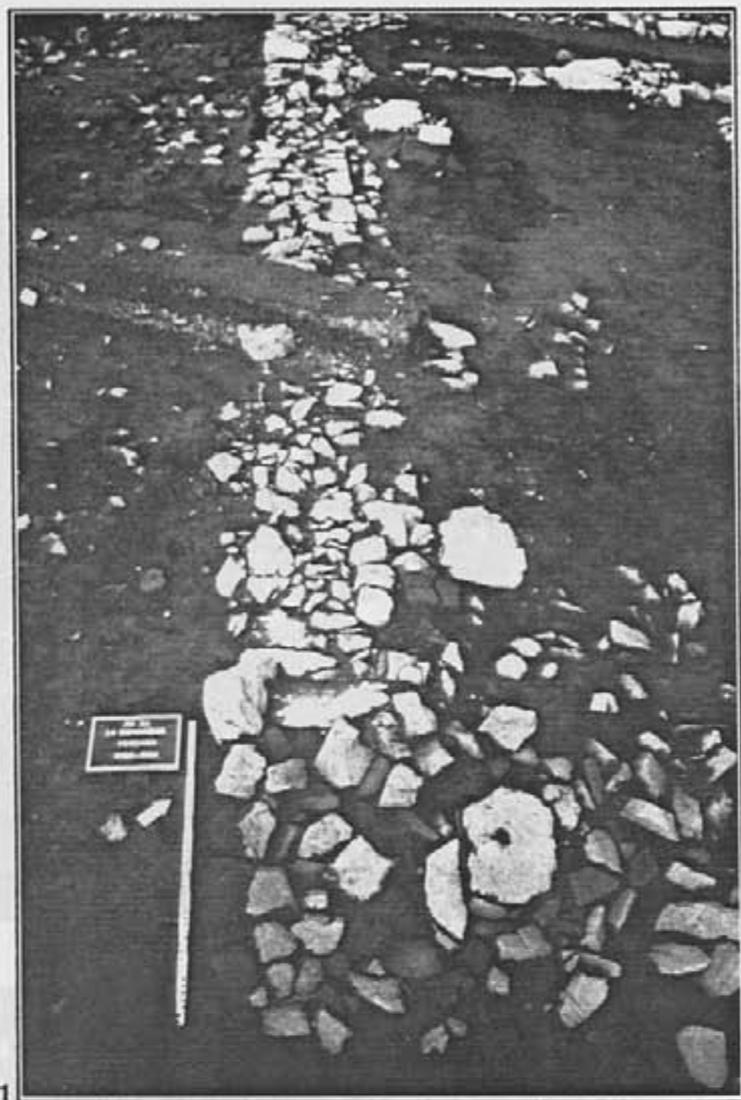
1 Le mur ouest du bâtiment 4 vu vers le nord (U.S.4046).

2 Détail du niveau de sol longeant le bâtiment du côté est (U.S.4120).

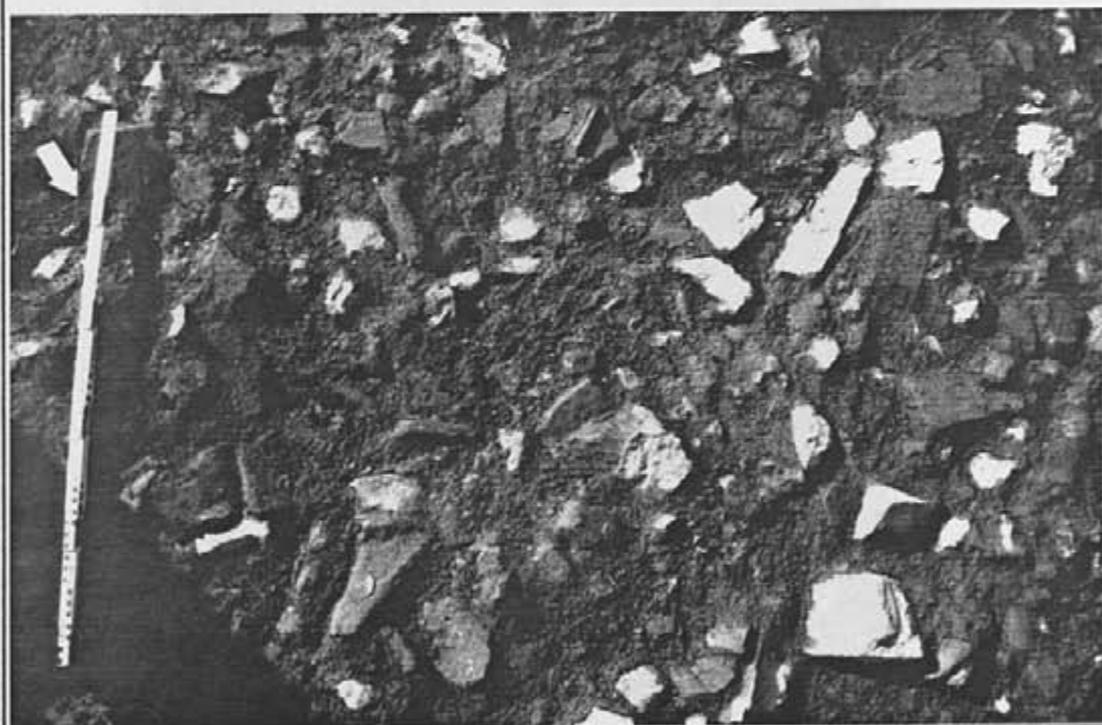
1.2 Vues de détail du sol extérieur constitué d'un blocage de petites pierres usées et ponctuellement de petits fragments de *tegulae*.

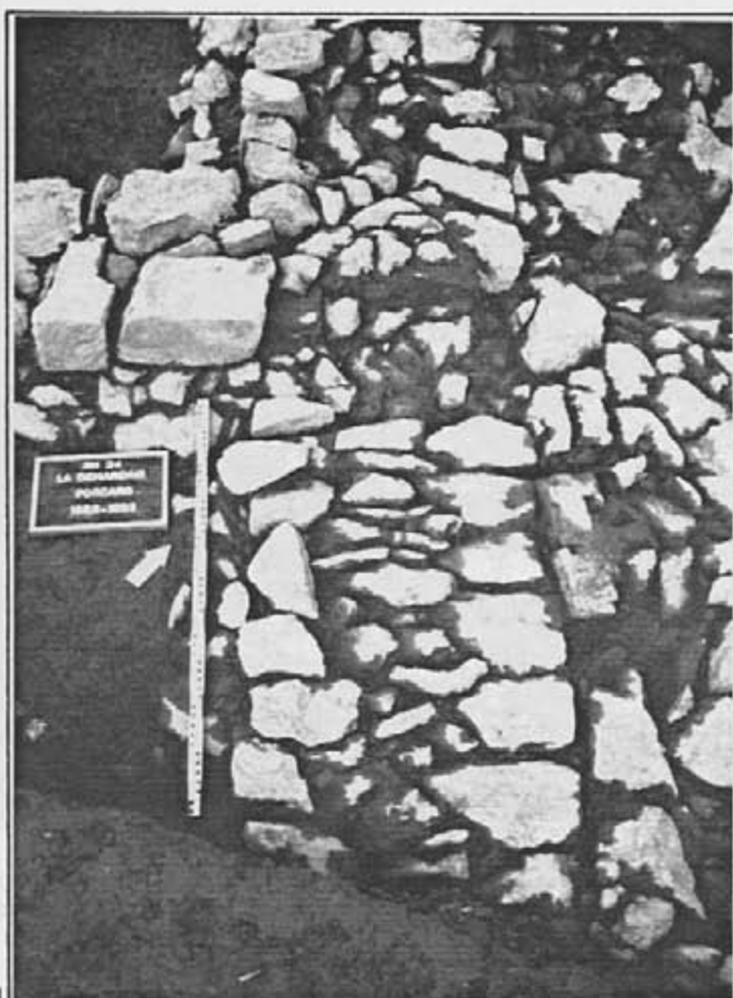
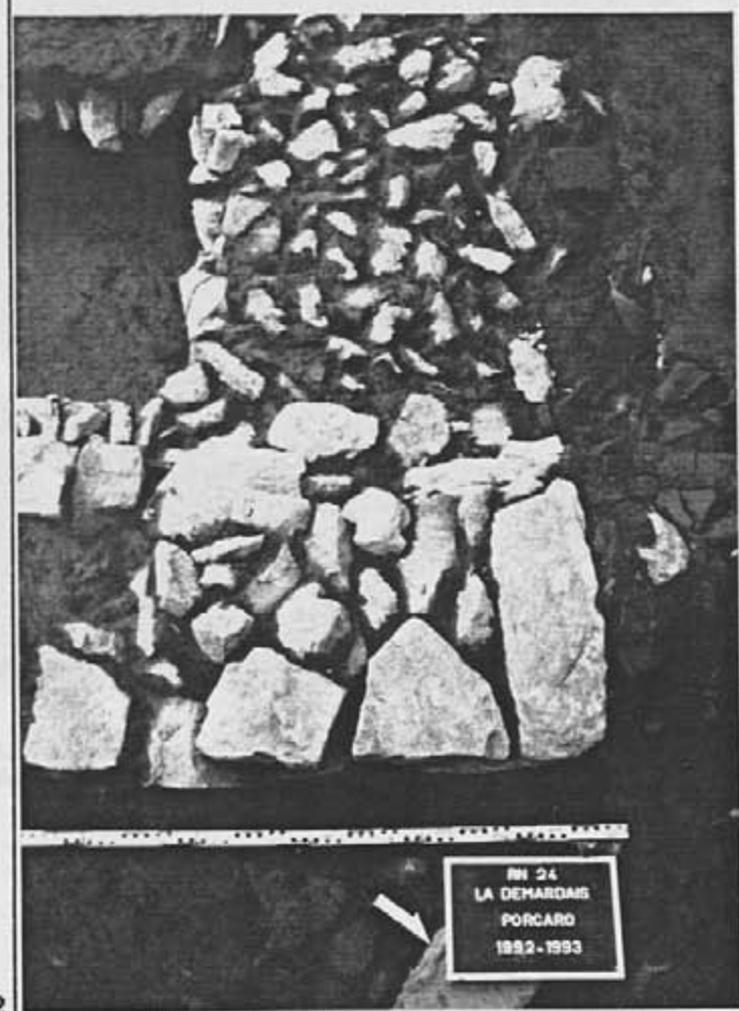
1.2 Le bâtiment 4 présente les mêmes caractéristiques de construction que les autres édifices: parements faits de petits blocs de grès avec blocage interne, assisés sur une fondation constituée d'un blocage irrégulier.

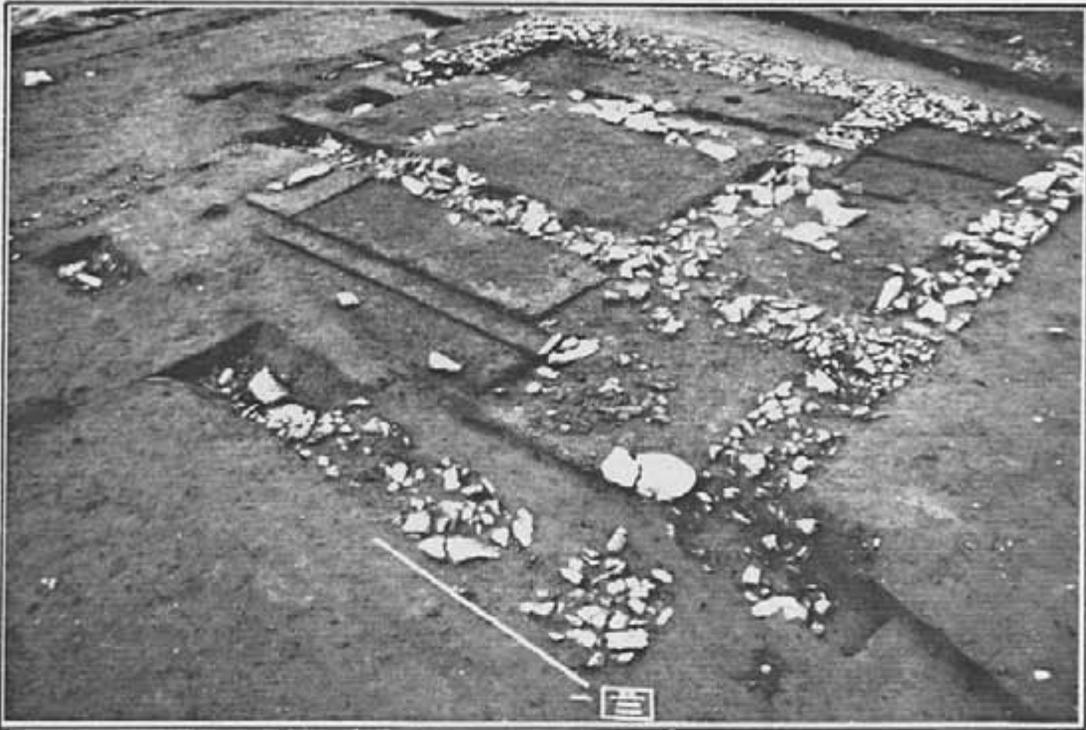
Vue générale du bâtiment 6. Zone 6 vers le nord-ouest. On remarque l'état antérieur du 1er siècle, matérialisé par les alignements de gros blocs de schiste à l'intérieur des pièces. On remarque également la tranchée de récupération de la partie sud-ouest du bâtiment.

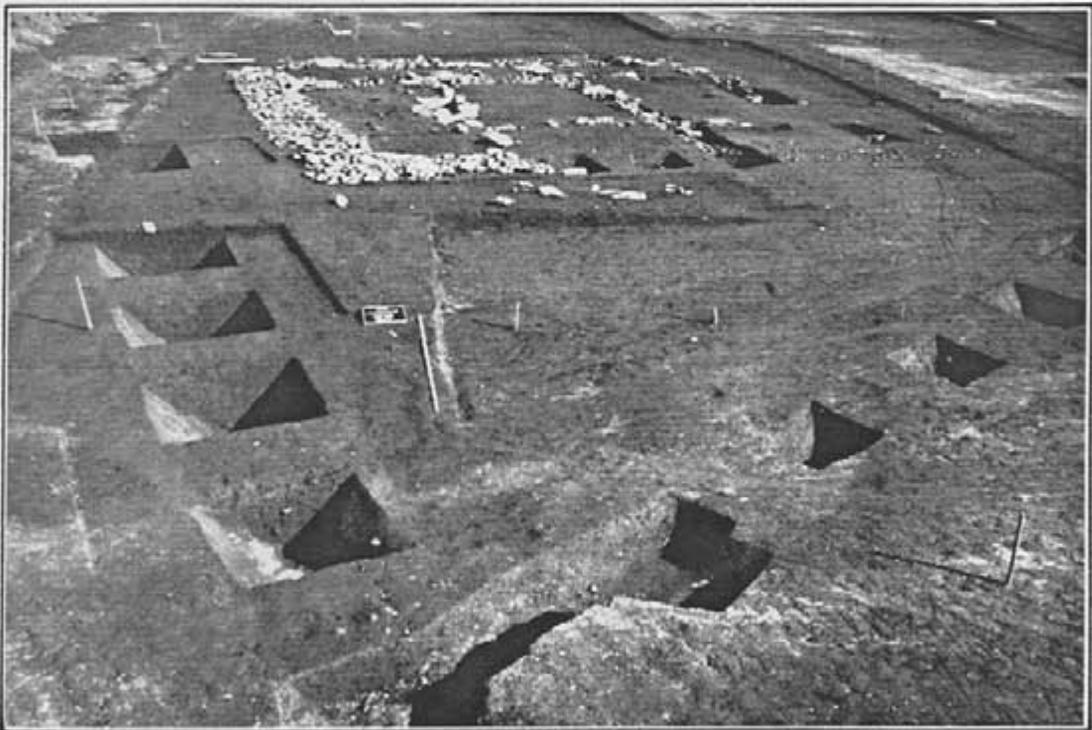
Vue vers l'est. Au premier plan, à gauche le fossé de l'enclos (U.S.6032), recoupé par un fossé parcellaire médiéval (U.S.6060).

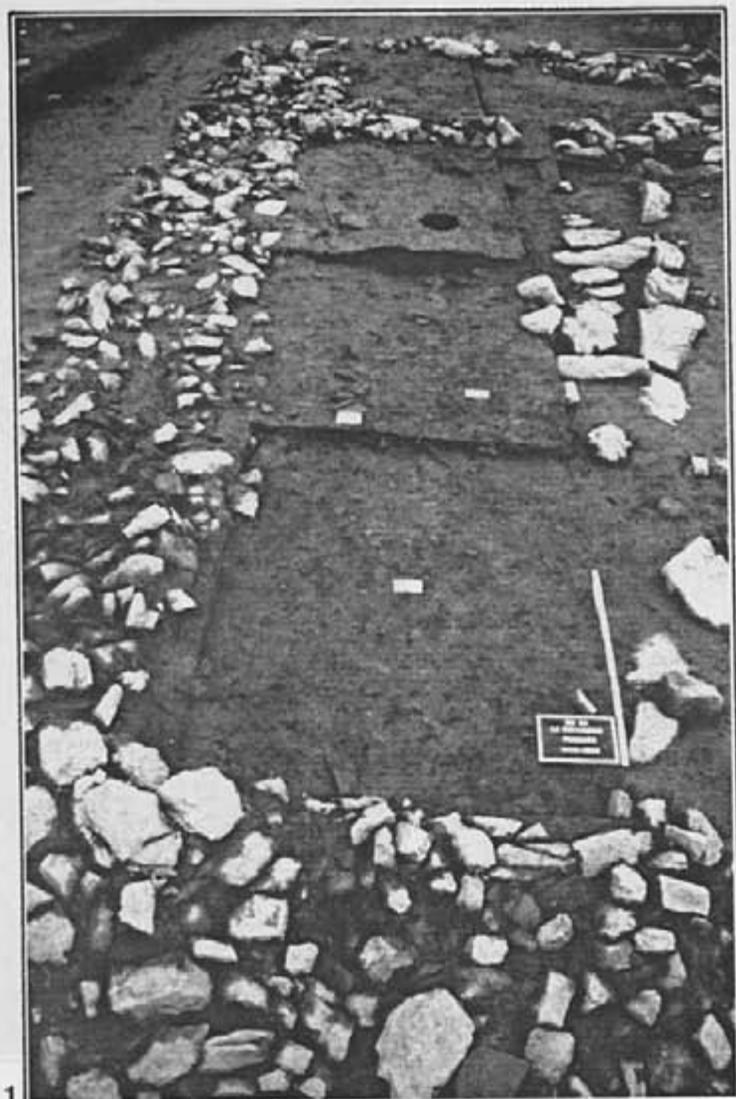
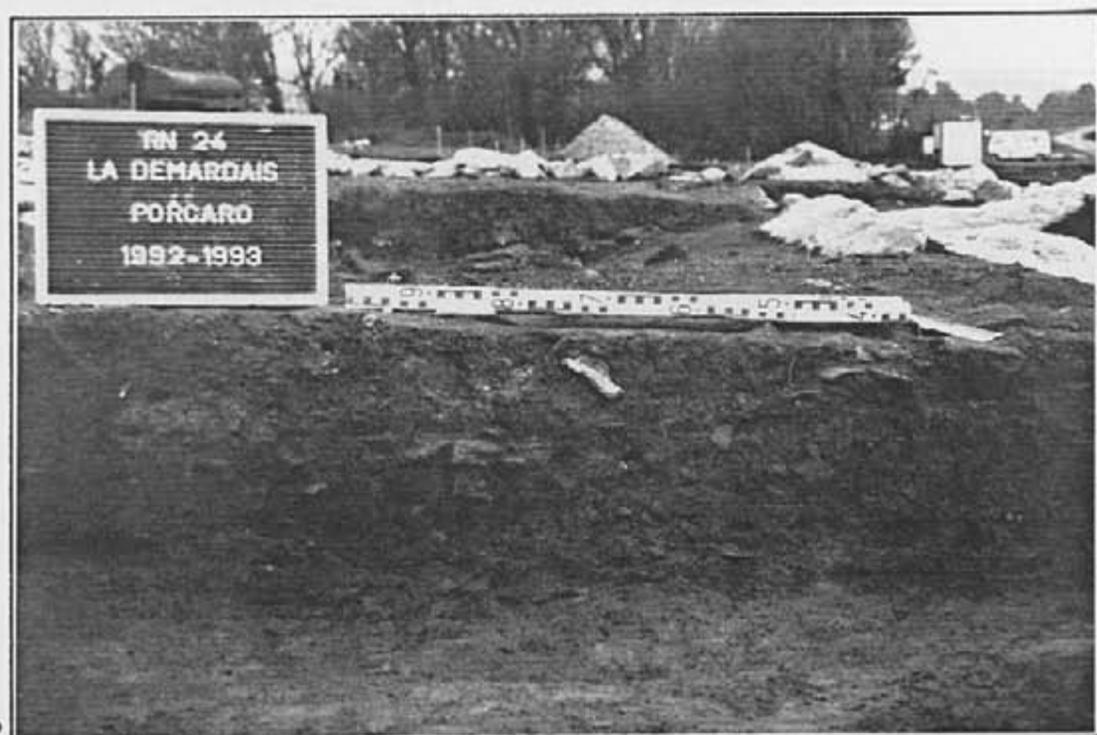
1.2 Les premiers niveaux stratifiés situés la long du mur nord du bâtiment 6 (U.S.6003, 6004, 6028).

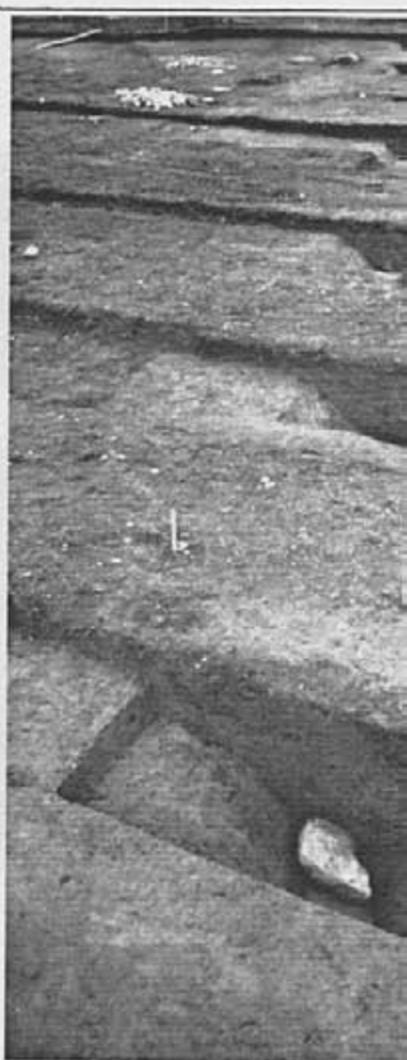
Vues différentes du fossé d'enclos. Portion nord (U.S.6032) et ouest(U.S.6030).

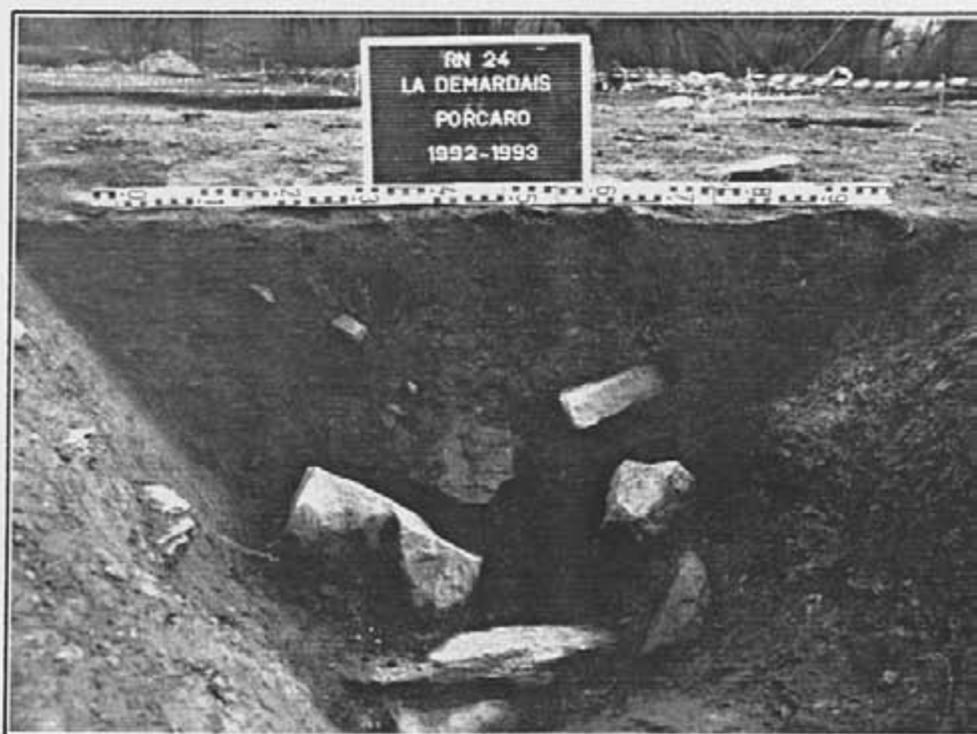
Détail du remplissage du fossé parcellaire médiéval (U.S. 6060-2068).

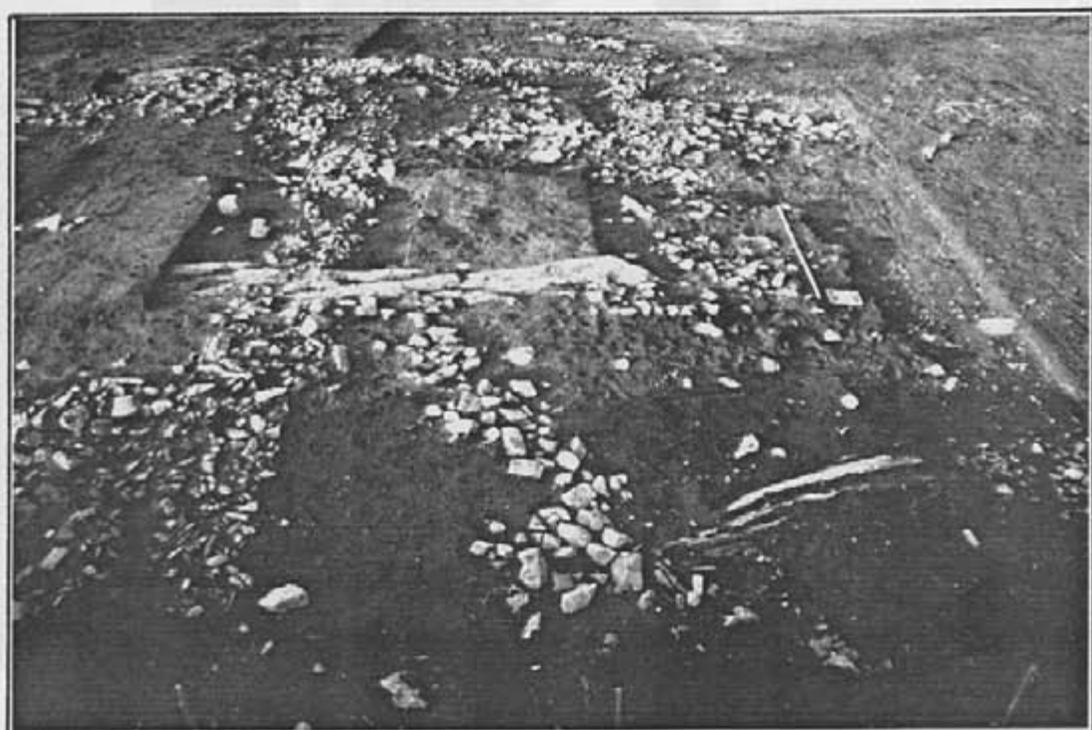
Vue général vers le nord du bâtiment 5. Zone 7. On distingue assez bien les deux états d'orientations différentes.

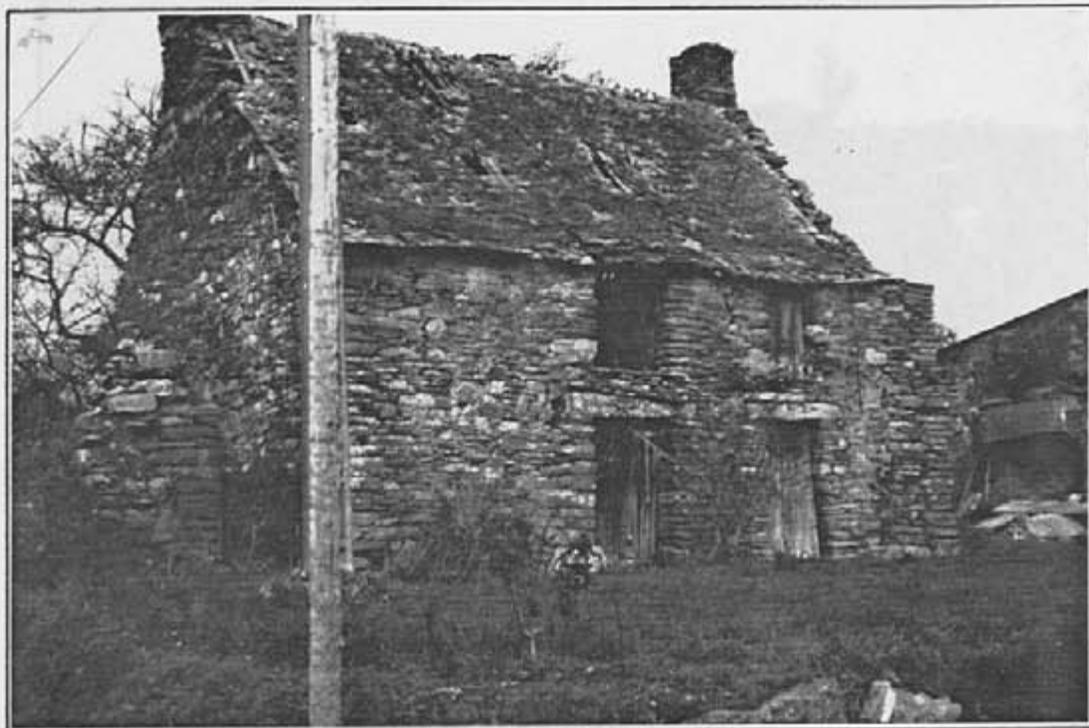
**Vieilles maisons de La Démardais.**

**Le schiste est prédominant, mais émaillé de blocs de grès ponctuels (remplois?).**
